# PLAN LOCAL D'URBANISME

## ÉTUDE HYDRAULIQUE

# Étude hydraulique sur l'ensemble du territoire du SIAE

Syndicat Intercommunal d'Assainissement et des Eaux  
de Villers Sous Saint Leu

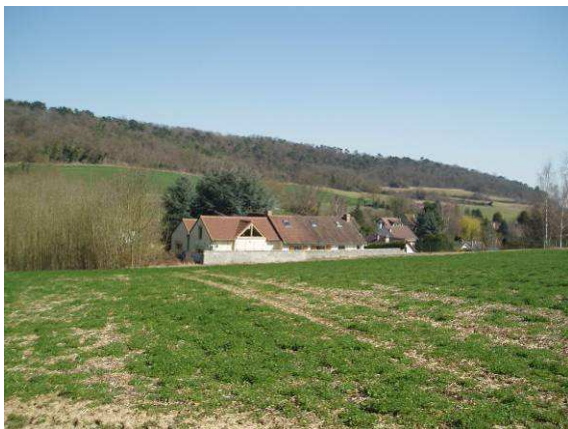
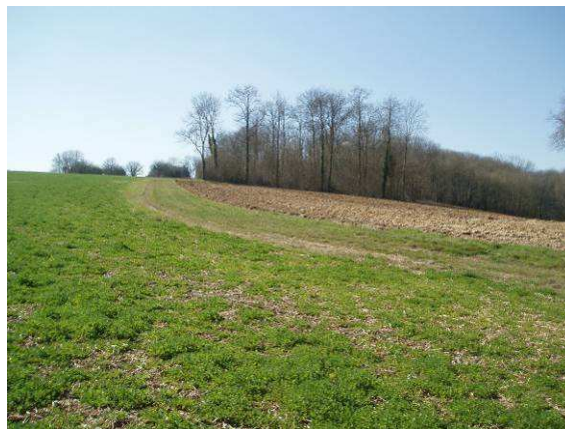
- (n°13) les habitations situées à l'extrémité de l'impasse des Edelweiss peuvent subir des inondations et coulées de boues causées par l'arrivée d'eau de ruissellement en provenance du Chemin Rural des Roches de Bonqueval (peu fréquemment) ;
- (n°23) les maisons situées Grande Rue en amont de la Résidence Les Pointes subissent des inondations en provenance du lieu-dit « Longchamp » (peu fréquemment).

**Photo 24 : Maisons inondées et lieu-dit « Longchamp » en amont**

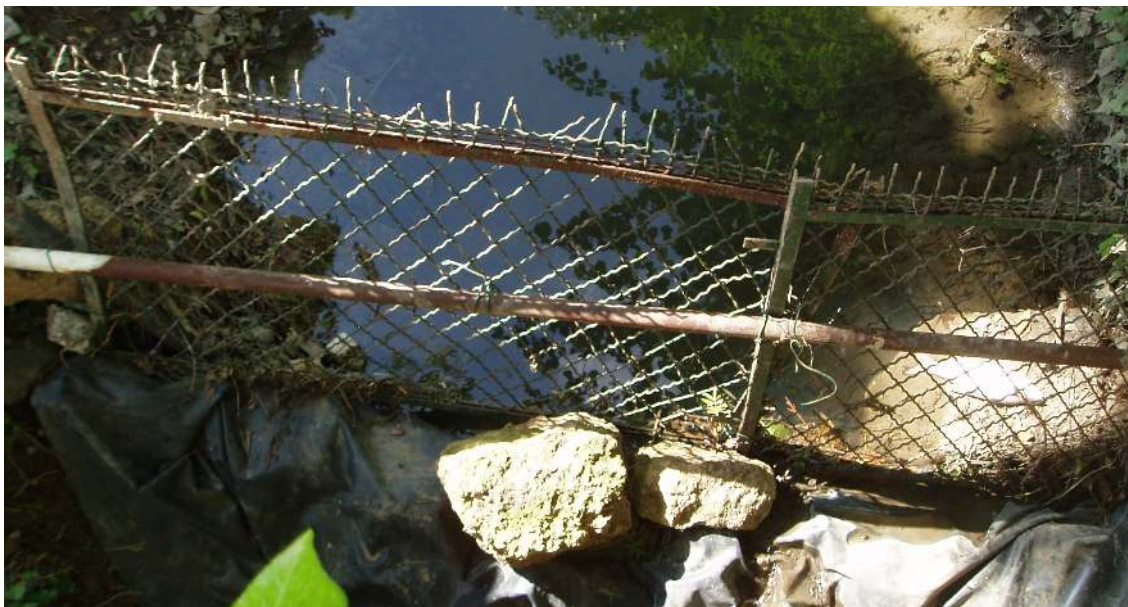
Au cours de la campagne d'instrumentation, un barrage fait par un particulier afin de réaliser un « élevage de truites » a été identifié dans le Fossé des Gorres au niveau du Chemin du Souage. Cet ouvrage aurait pu être cause de débordement du fossé lors de violents orages. Il a été détruit lors du curage du fossé réalisé fin mai 2009. De plus des rejets autres que pluviaux ont été identifiés à cet endroit dans le fossé (dépôts mousseux).

**Photo 25 : Barrage observé dans le fossé des Gorres au niveau du chemin du Souage**

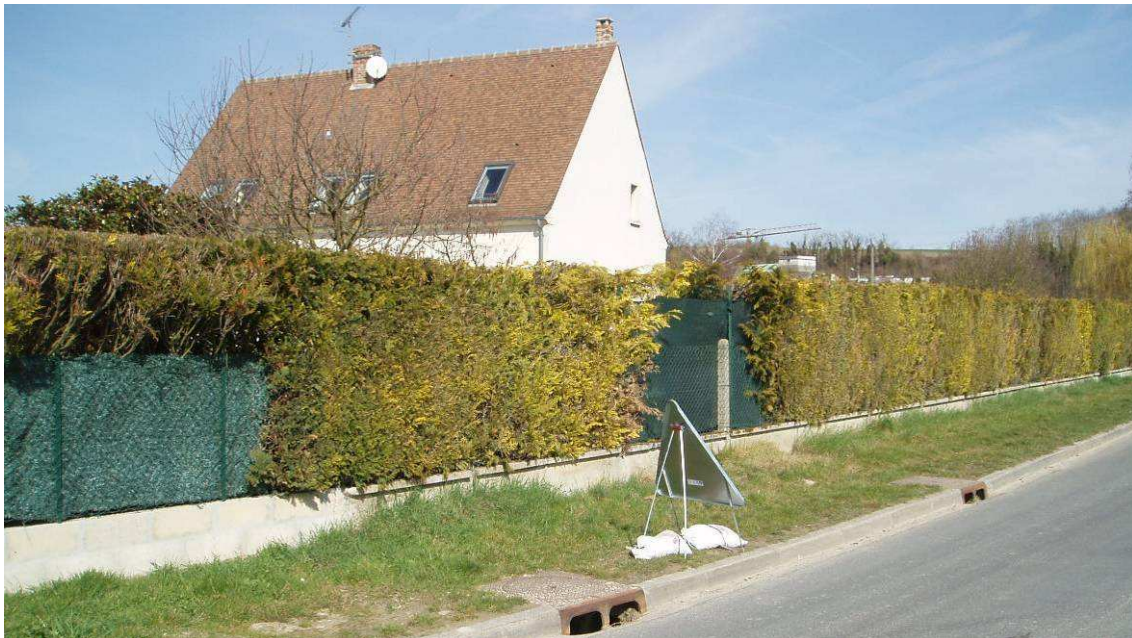
Photo 31 : Maison de M. Bellantonio au dessus de l'ancien fossé

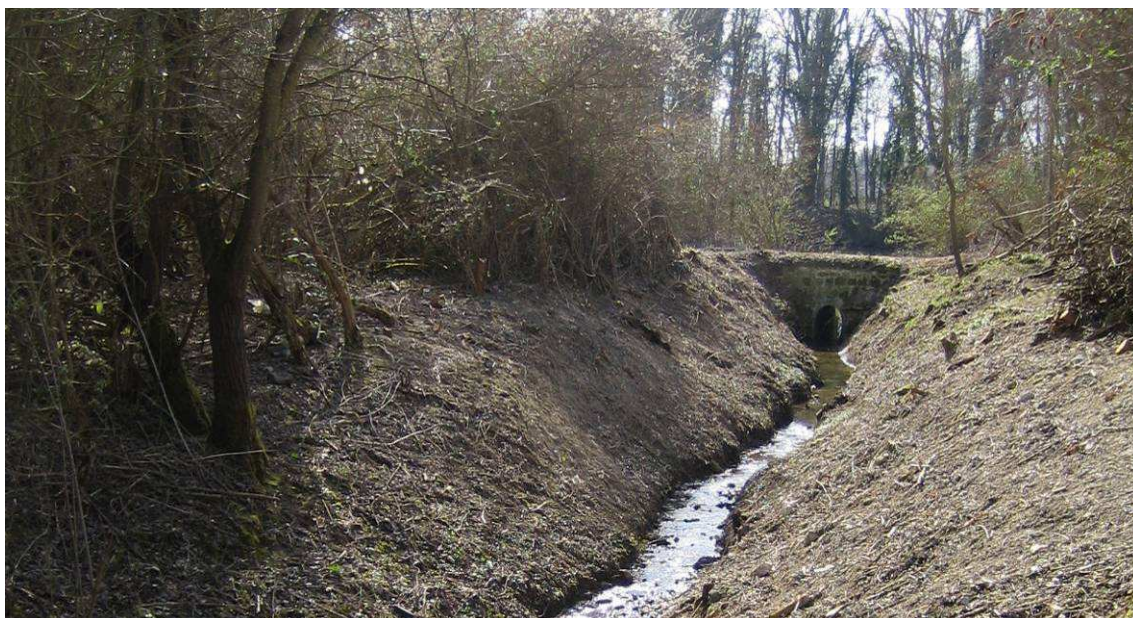
**Photo 39 : Rejet à l'Oise au lieu-dit L'île Berthot**

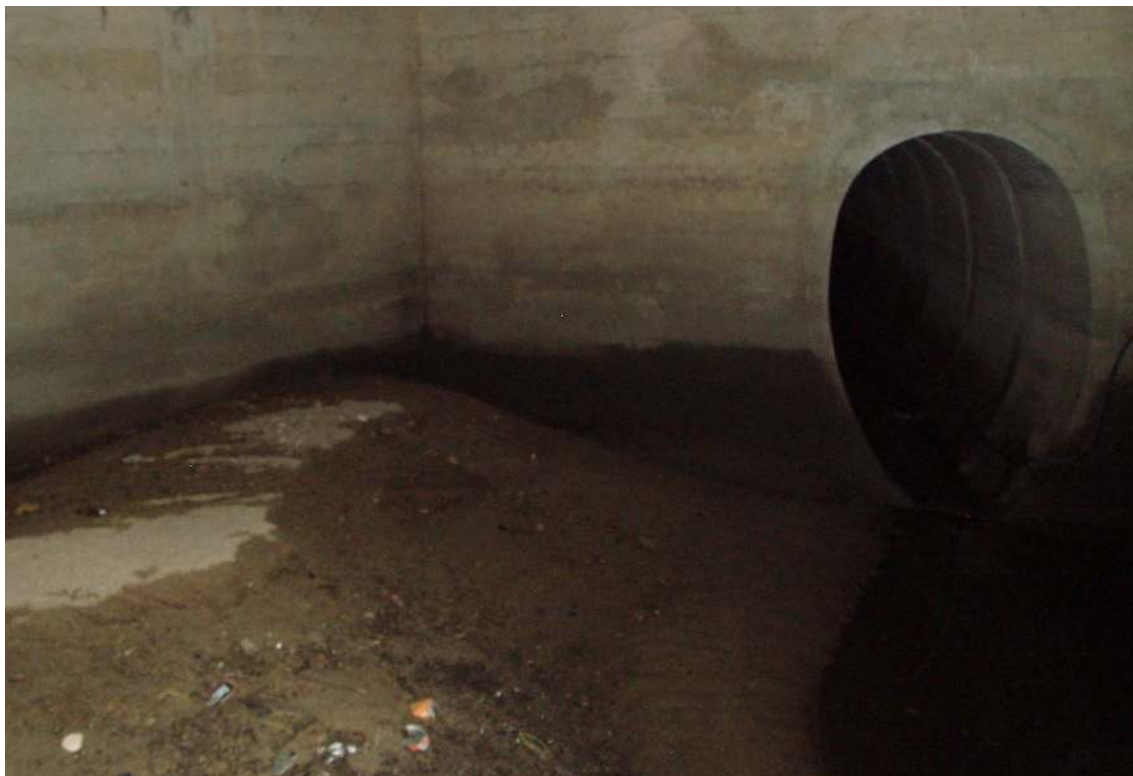
- des tâches d'hydrocarbures sont régulièrement observées au droit du rejet à l'Oise au niveau de l'Île Berthot ;
- la fosse à sable nécessiterait un curage plus régulier et des rejets non pluviaux ont été identifiés.

**Photo 52 : Fosse à sable le 11/06/2009**

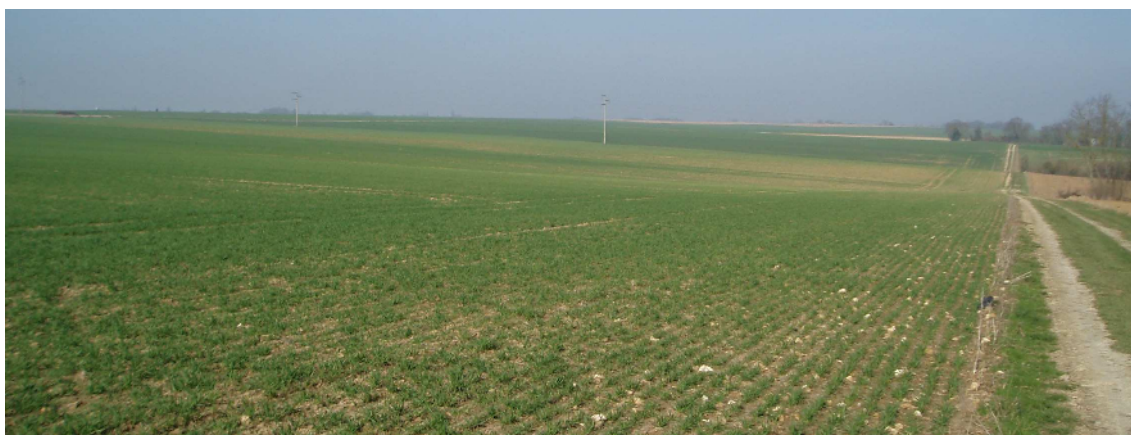
Que ce soit dans la zone 1 ou dans la zone 2, le plateau cultivé montre un paysage d'openfield à grandes parcelles sans obstacle hydraulique. Cette caractéristique est à l'origine d'un ruissellement important et une circulation sans frein hydraulique. La taille des parcelles permet la production de volumes d'eau importants, en présence de parcelles nues ou quasi nues (printemps) ou dégradées en été. Le parcellaire ne tient pas compte du relief, ainsi les vallons secs assurent une concentration rapide du ruissellement et peuvent être sujets à une érosion des sols par ruissellement concentré. Seule, la succession culturale peut aboutir à une hétérogénéité le long du trajet des écoulements et permet de limiter le phénomène en alternant parcelles nues et parcelles avec un couvert végétal développé.

L'absence d'obstacles hydrauliques est également observée entre les parcelles et les différentes infrastructures de type route, chemin agricole ou habitations. Cette absence de zones tampons permet une exportation aisée des eaux et sédiments produits au niveau des parcelles. Outre des inondations locales, routes coupées, dégradation, boue sur la chaussée (rendue ainsi glissante) et danger pour la circulation, les flux et sédiments ainsi exportés sont pris en charge et facilement guidés vers les zones plus en aval.

**Photo 53 : Parcelles agricoles sans obstacle hydraulique (Préy-sur-Oise, Chemin de remembrement vue du chemin de la Sangle)**

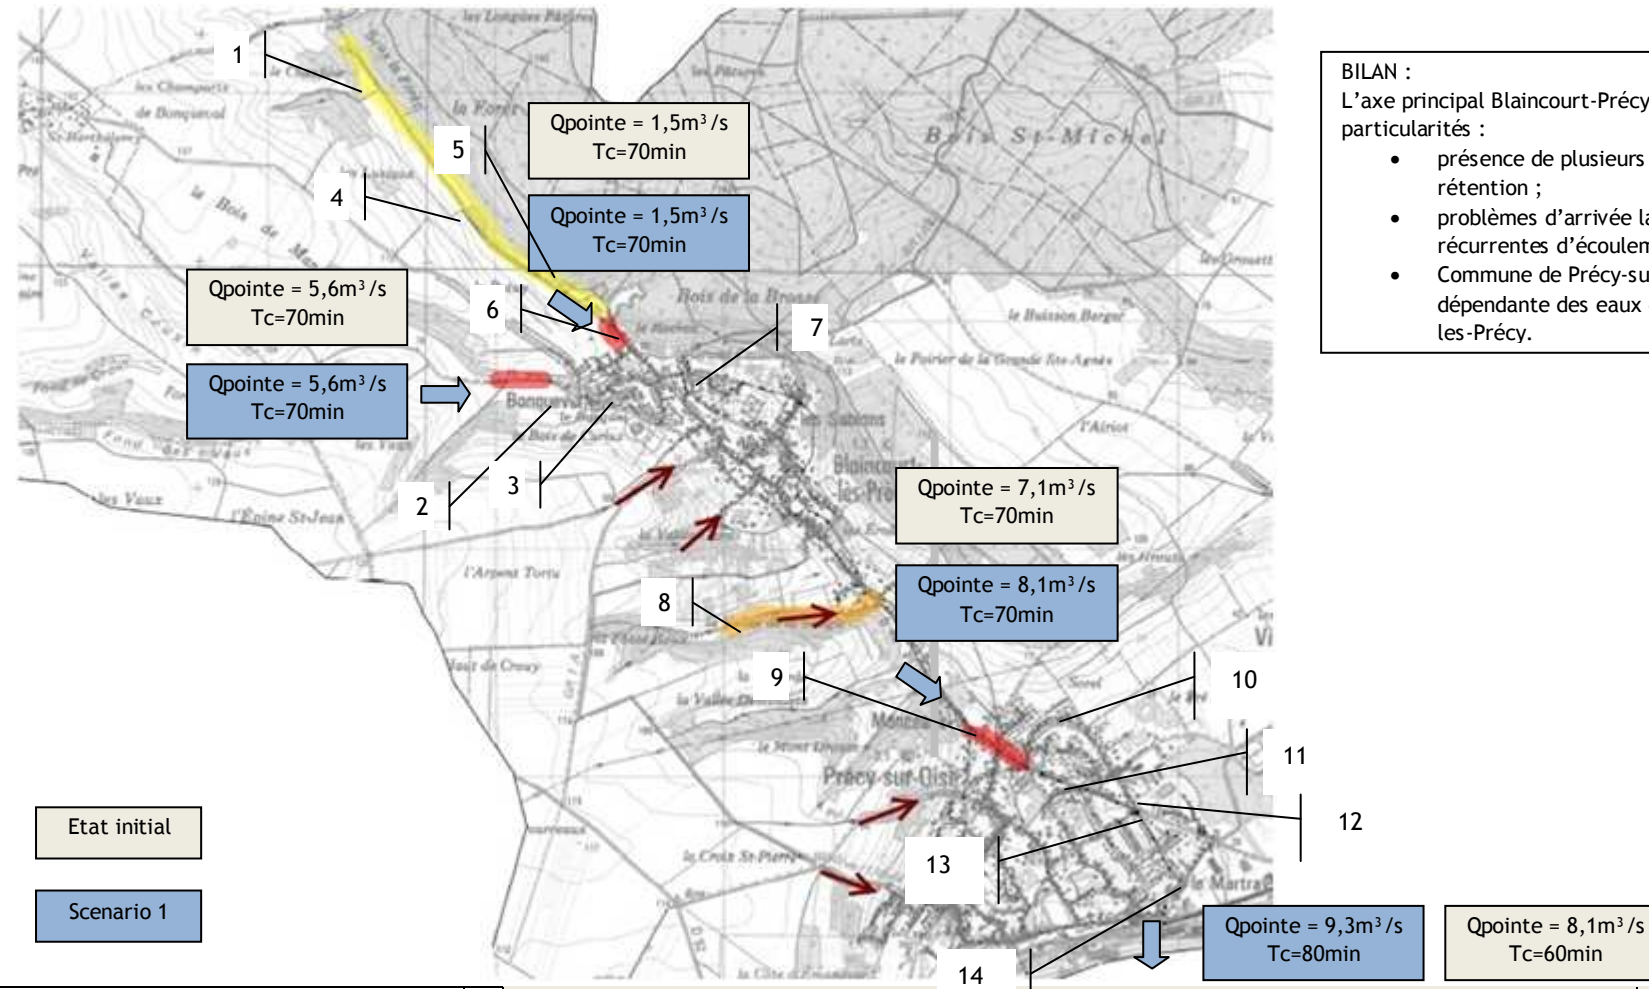
**BILAN :**  
 L'axe principal Blaincourt-Précy a plusieurs particularités :

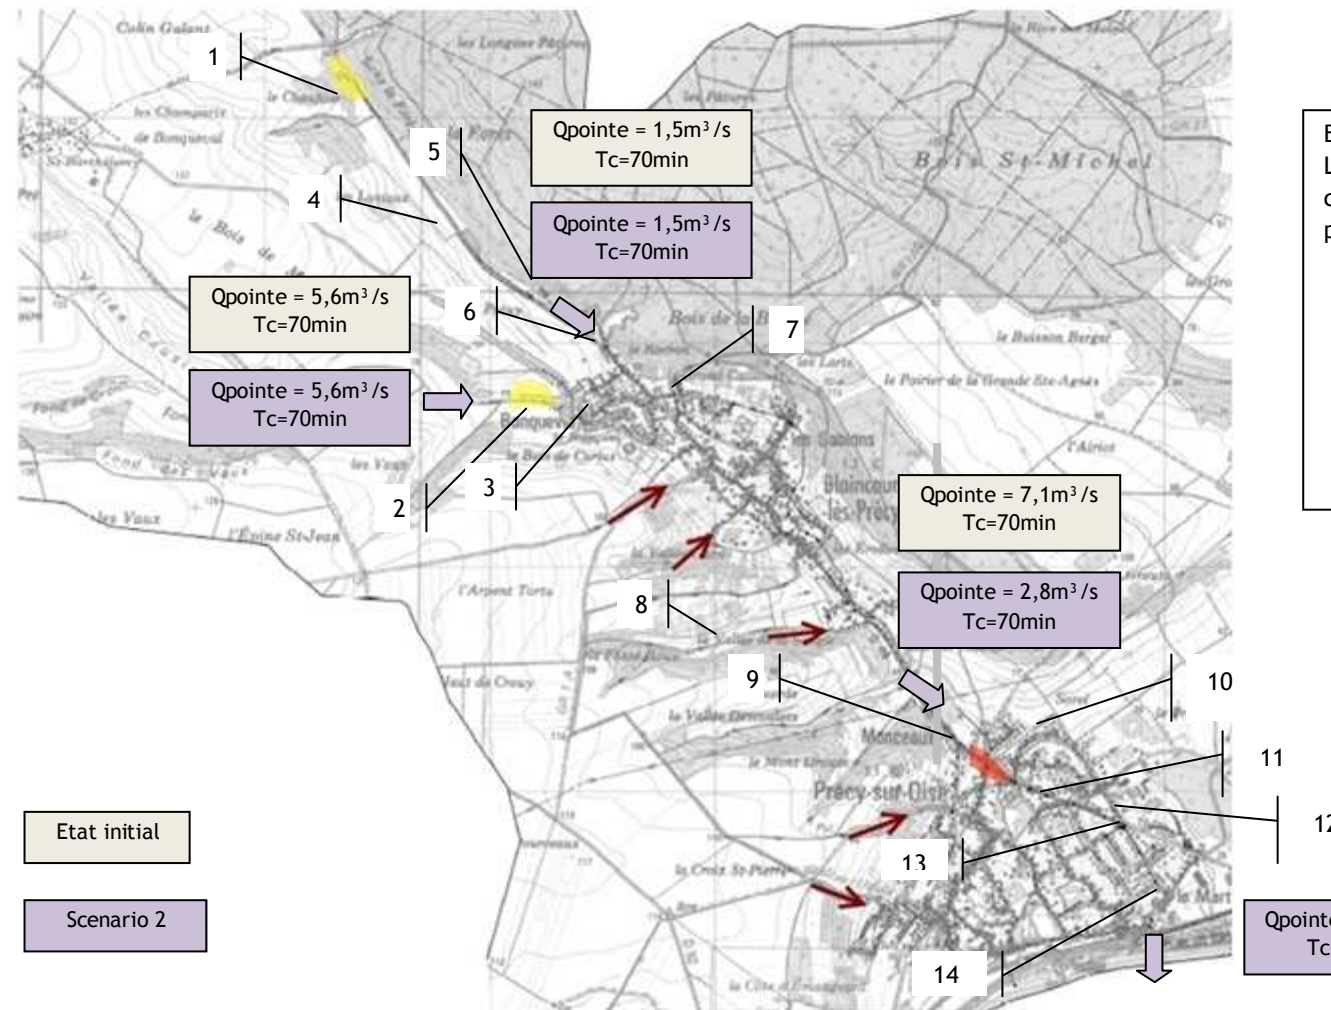
**BILAN :**  
 Les ouvrages de rétention présents sur la commune de Blaincourt-les-Précy posent plusieurs problèmes :

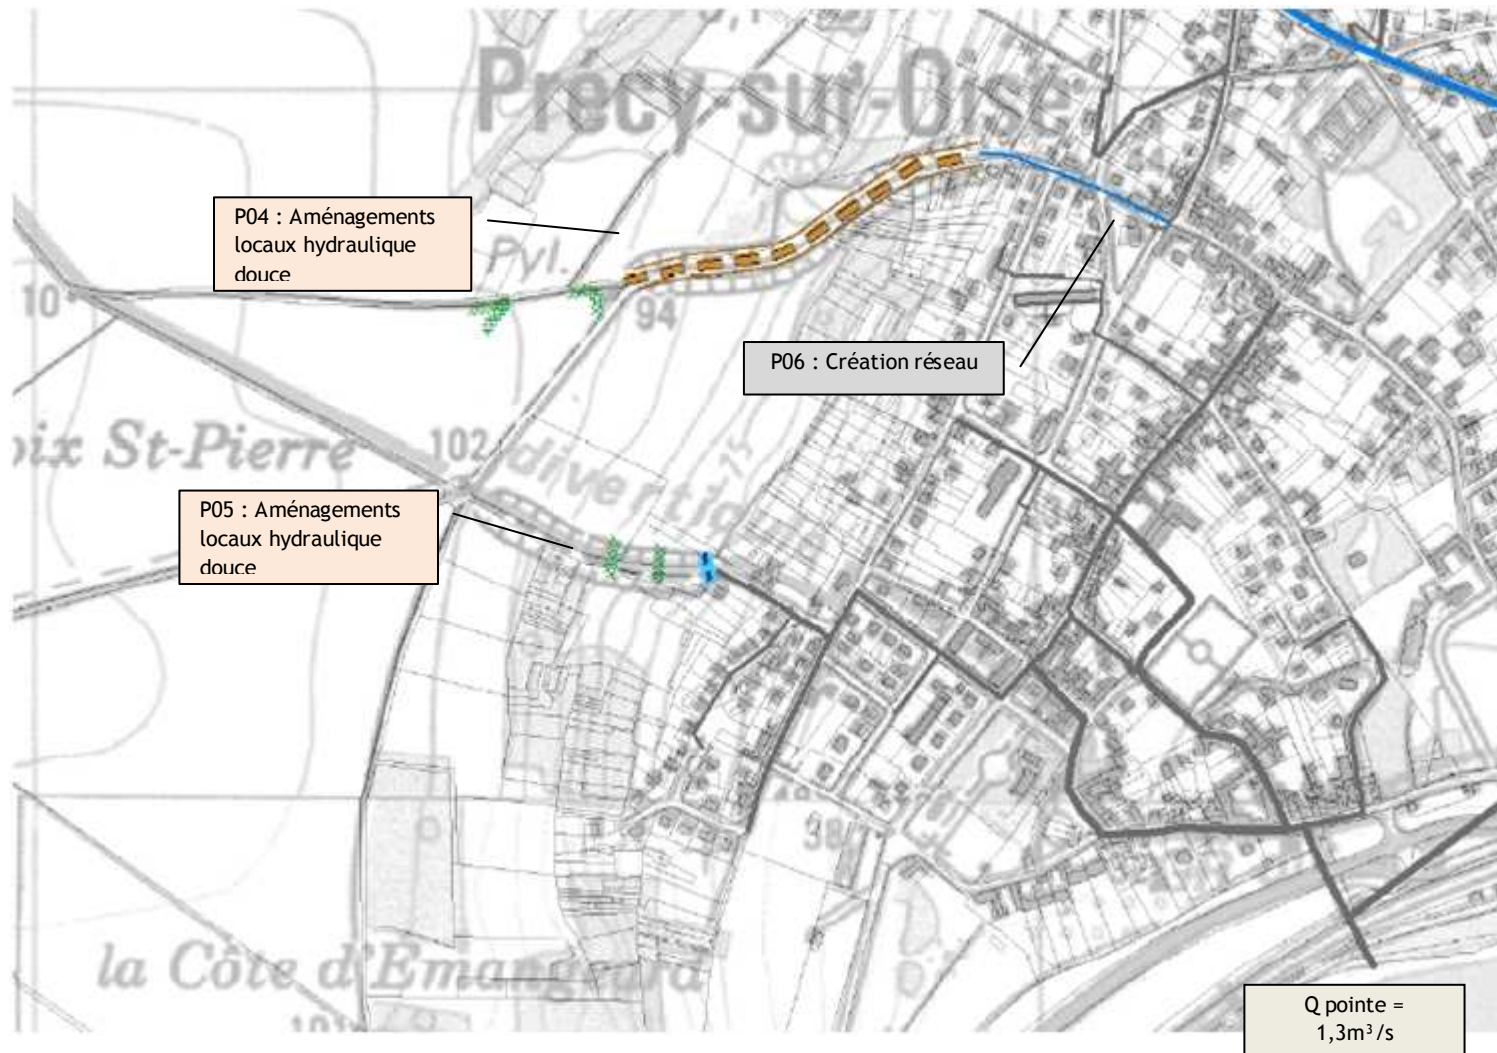
**BILAN :**  
 Les problèmes sur cet axe sont liés à l'arrivée de boue, le réseau est suffisant. Les aménagements locaux d'hydraulique douce (fascines ou gabions) peuvent régler le problème.

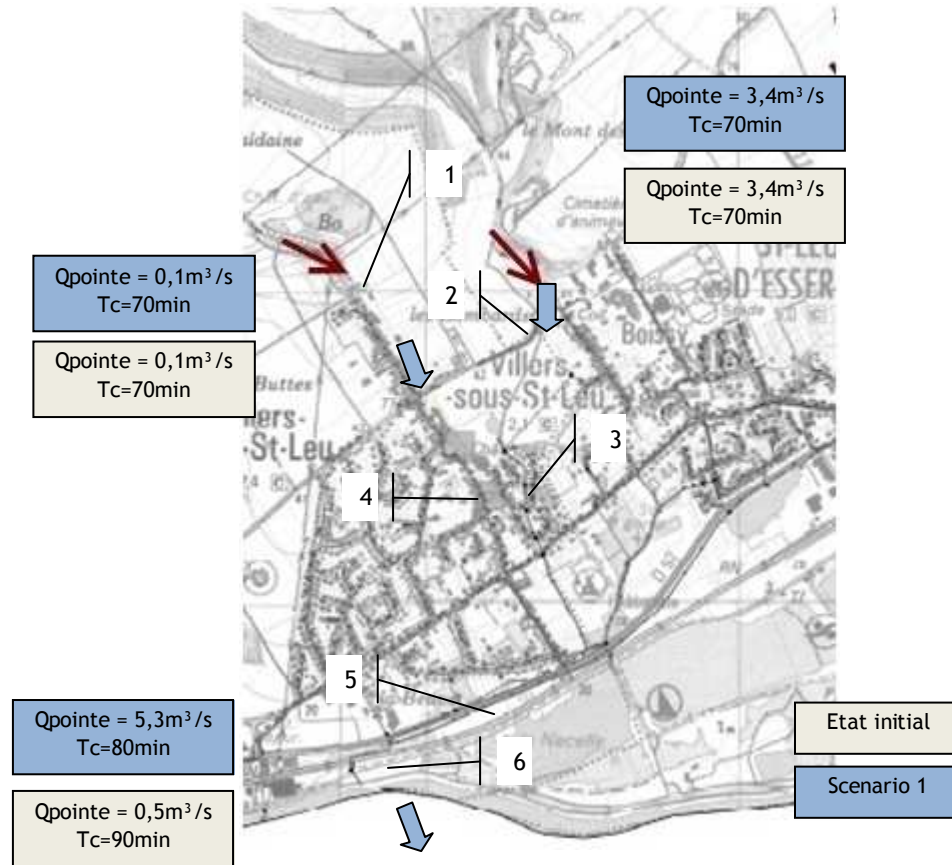
**BILAN :**  
L'axe principal de Villers pose plusieurs problèmes :

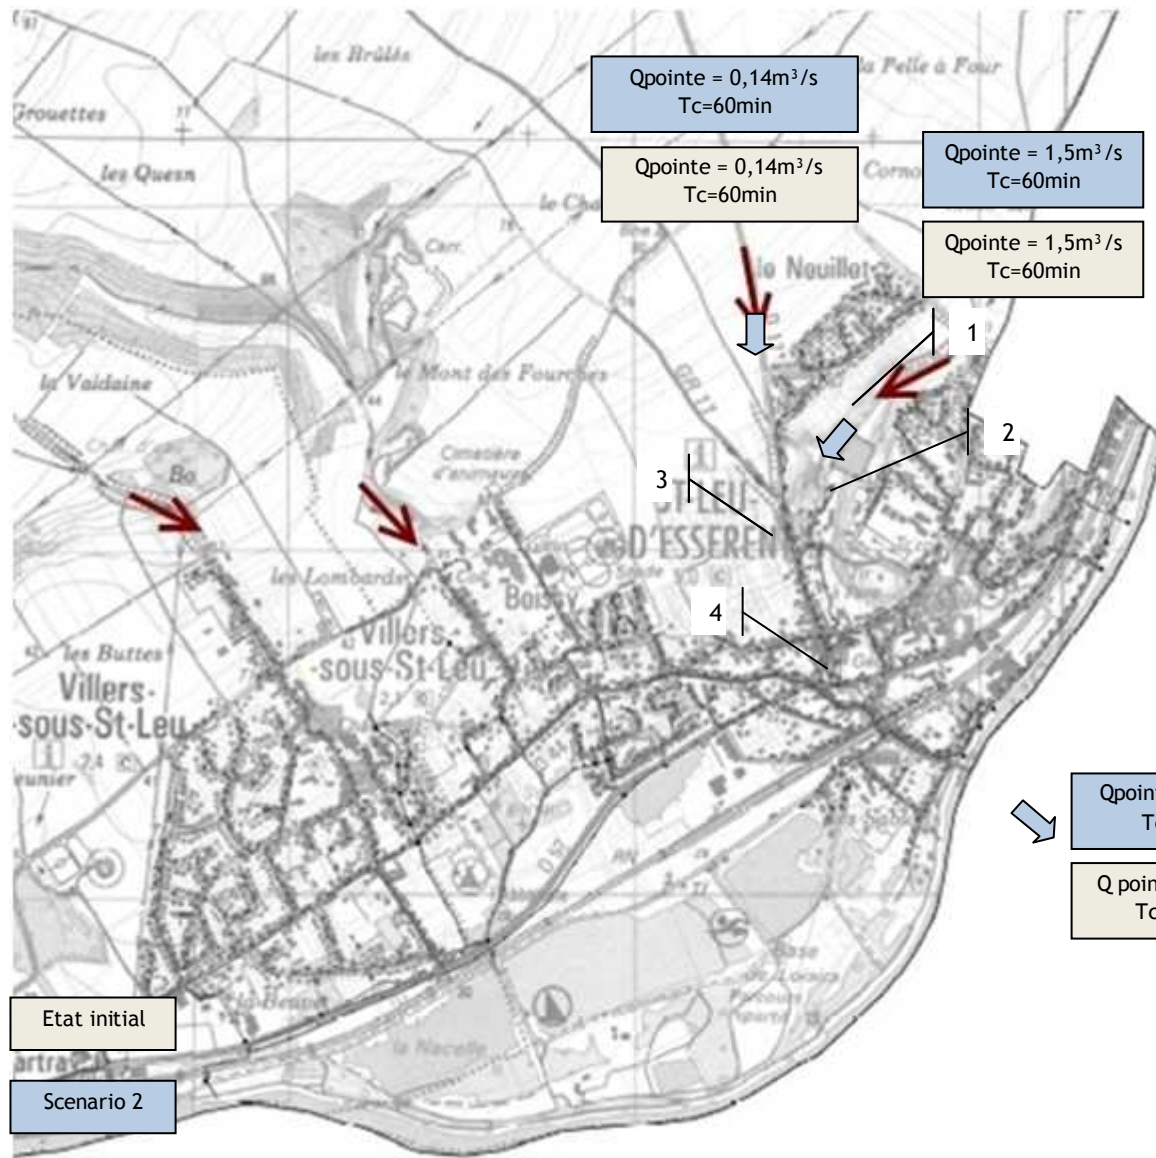
**BILAN :**  
 Les bassins d'Hardillière collectent les eaux de ruissellement rural mais ont une capacité insuffisante pour gérer une décennale.  
 Augmenter les diamètres de buses ne permet pas non plus de traiter les écoulements boueux qui arrivent dans la rue de l'Hardillière.

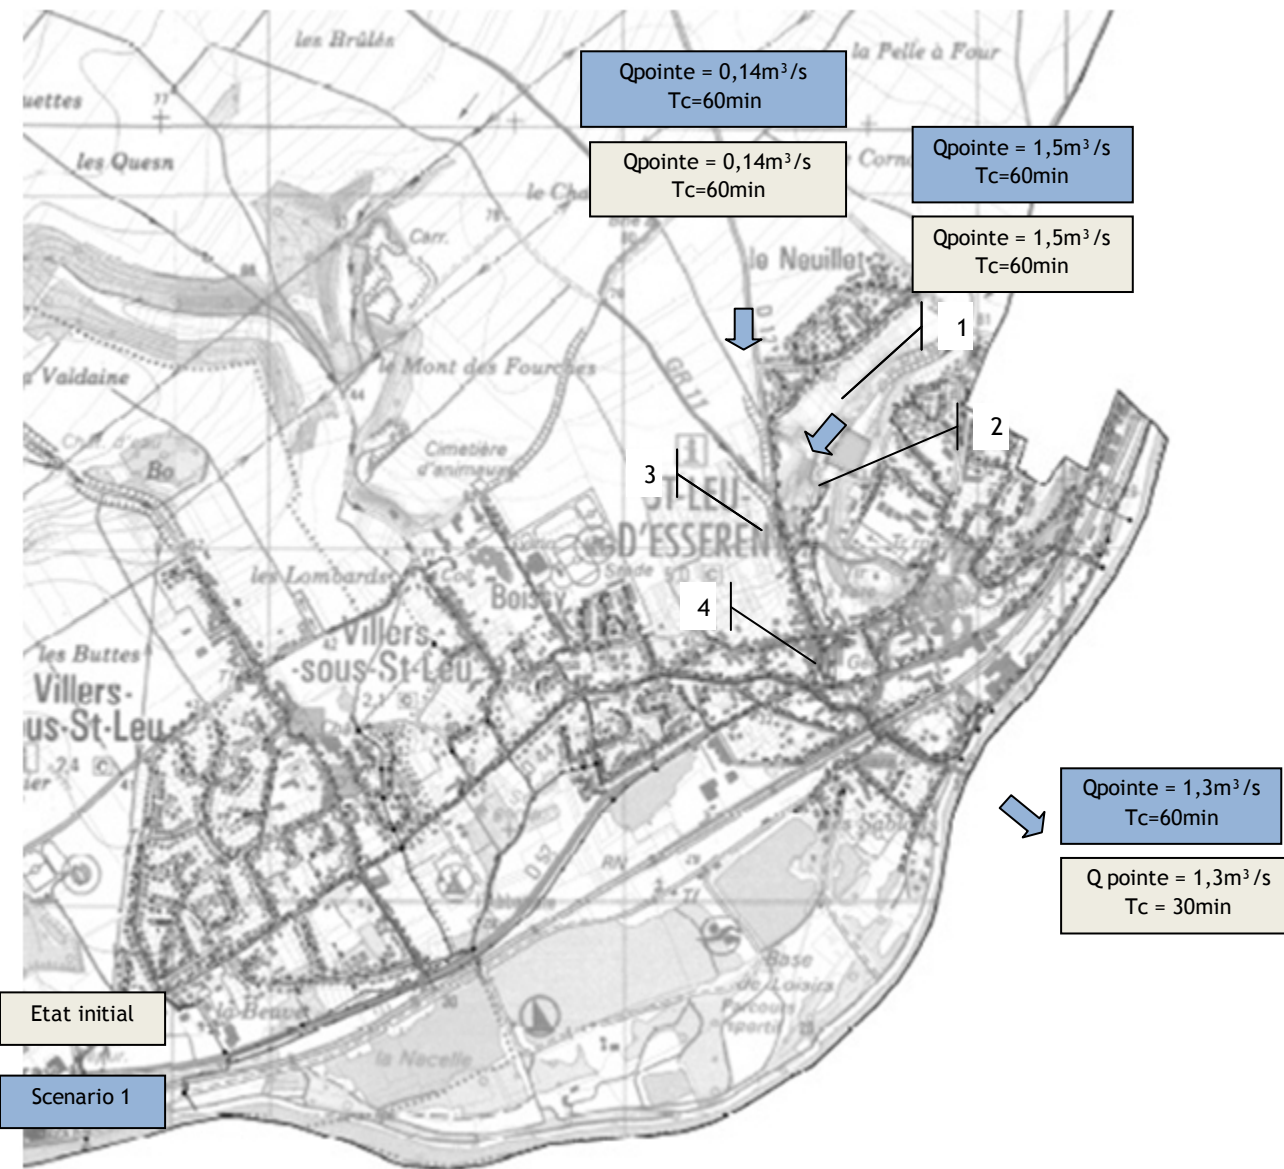
**BILAN :**  
 Les bassins d'Hardillière peuvent être agrandis, et la mairie de St Leu dispose d'une zone disponible pour la mise en place d'un petit ouvrage de rétention (type mare).  
 Le débit de pointe des rejets à l'Oise (à travers la fosse à sable) ne diminue pas, mais le temps de concentration augmente, ce qui favorise l'abattement en matières en suspension.

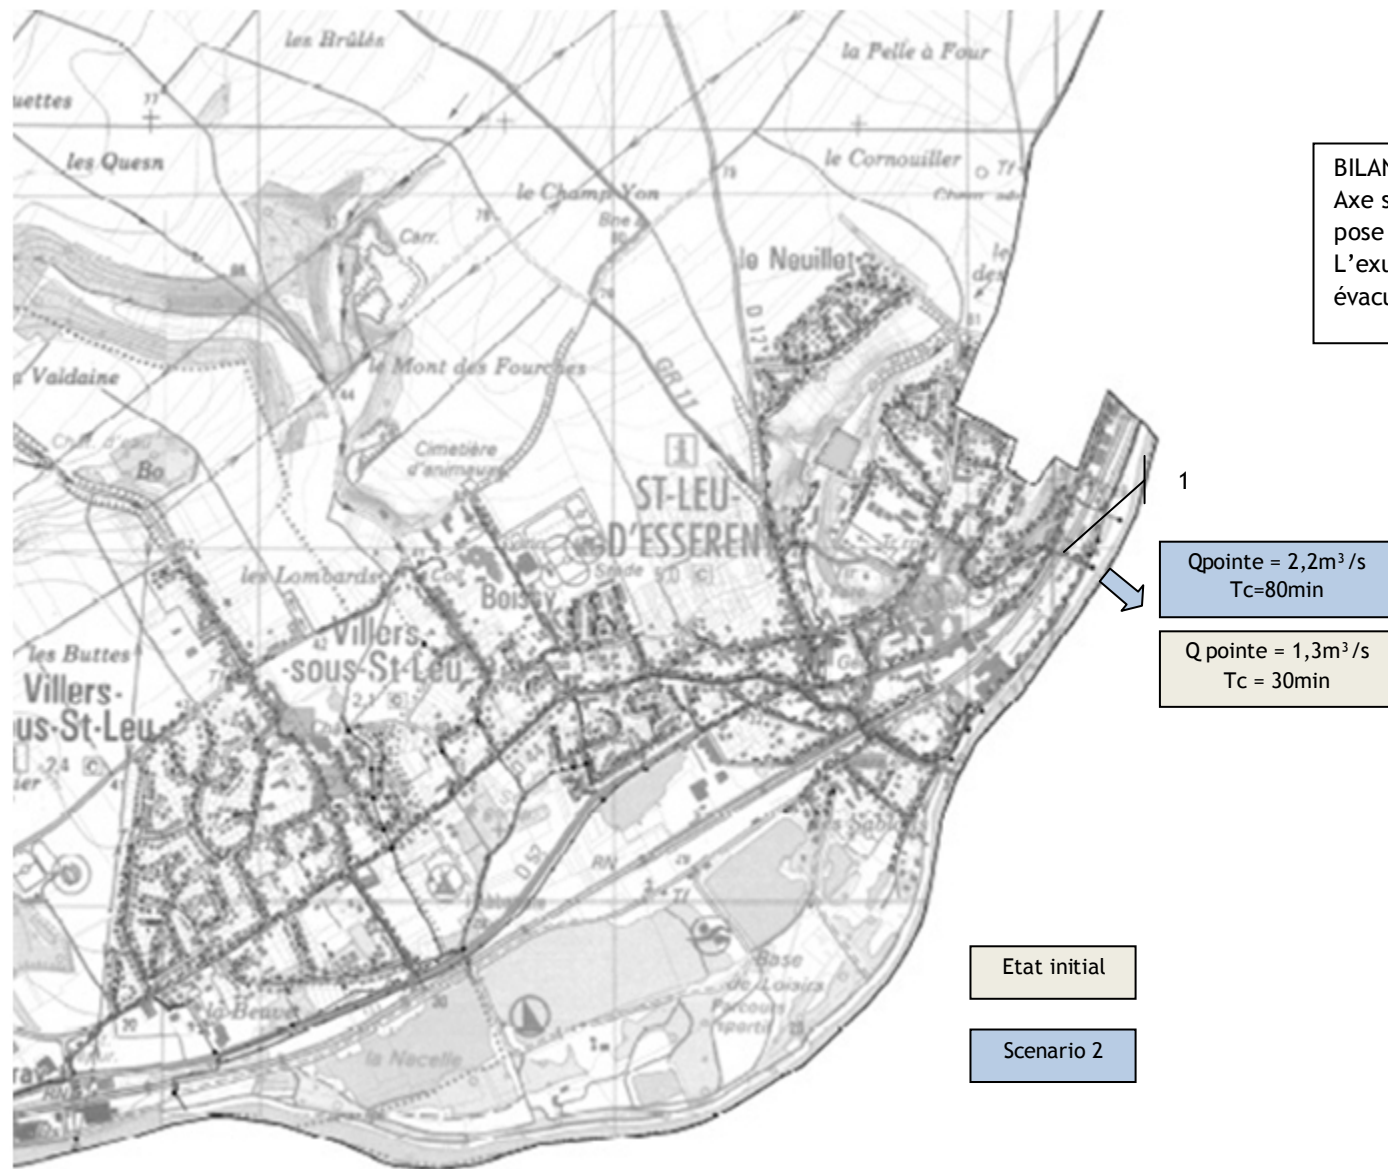
**BILAN :**  
 Axe secondaire de la rue de l'Abreuvoir pose un seul problème : L'exutoire à l'Oise est insuffisant pour évacuer une décennale.
