# PLAN LOCAL D'URBANISME

## ÉTUDE HYDRAULIQUE

# Étude hydraulique sur l'ensemble du territoire du SIAE

Syndicat Intercommunal d'Assainissement et des Eaux  
de Villers Sous Saint Leu

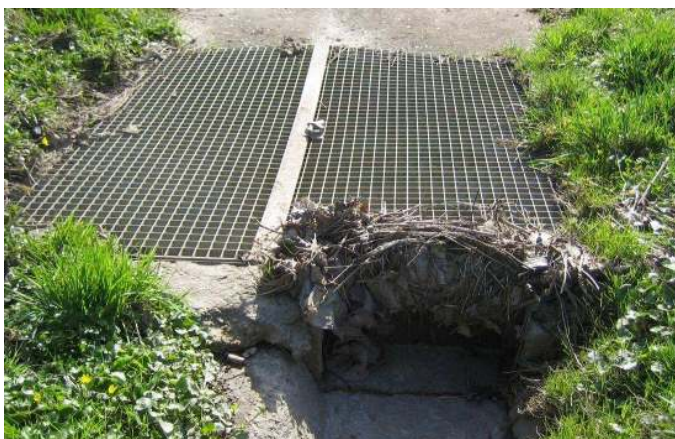
**Photo 15 : Grille n°2**

La vallée sèche de « La Sangle », située sur la limite communale de Blaincourt et Précy, au sud de la résidence Les Pointes débouche sur la RD 44. Les eaux de ruissellement sont reprises par la départementale qui récupère également les eaux issues de la «Vallée Descoulets » avant de rejoindre le fossé des Gorres en aval des Grilles n°2 (bouchée lors de la visite de terrain) et n°1.

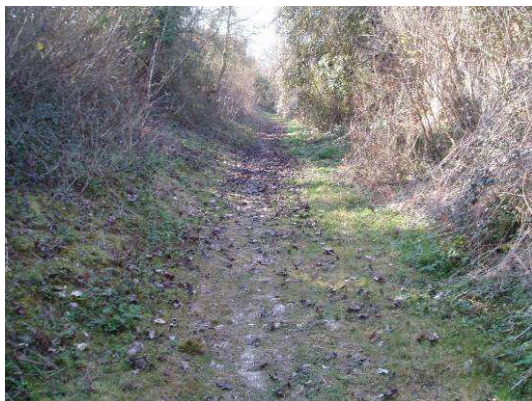
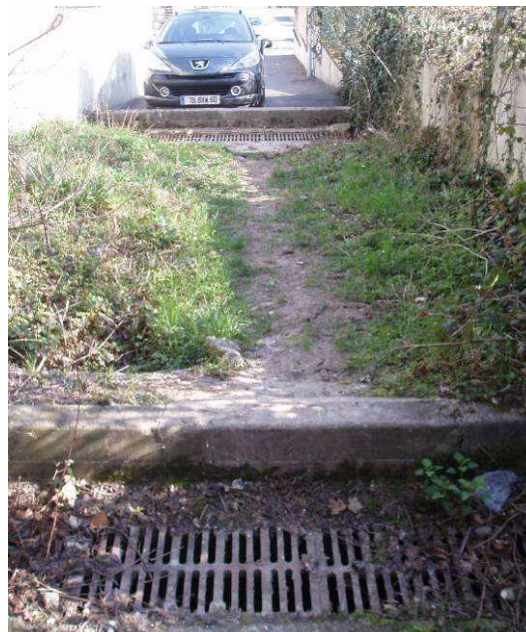
**Photo 16 : Chemin rural de la Cavée et son exutoire**

Les eaux de ruissellement issues de La Vallée sèche « La voie Blanche » à l'ouest de la commune, sont canalisées par un chemin encavé du même nom et reprises dans une portion du réseau unitaire, rue de Gorré. Il en va de même pour les eaux de ruissellement du Chemin de la Cavée. Des aménagements en pattes d'araignée ont été identifiés au droit de la Voie Blanche. Il s'agit d'entailles dans les talus de la route, qui permettent un stockage temporaire d'eau de ruissellement.

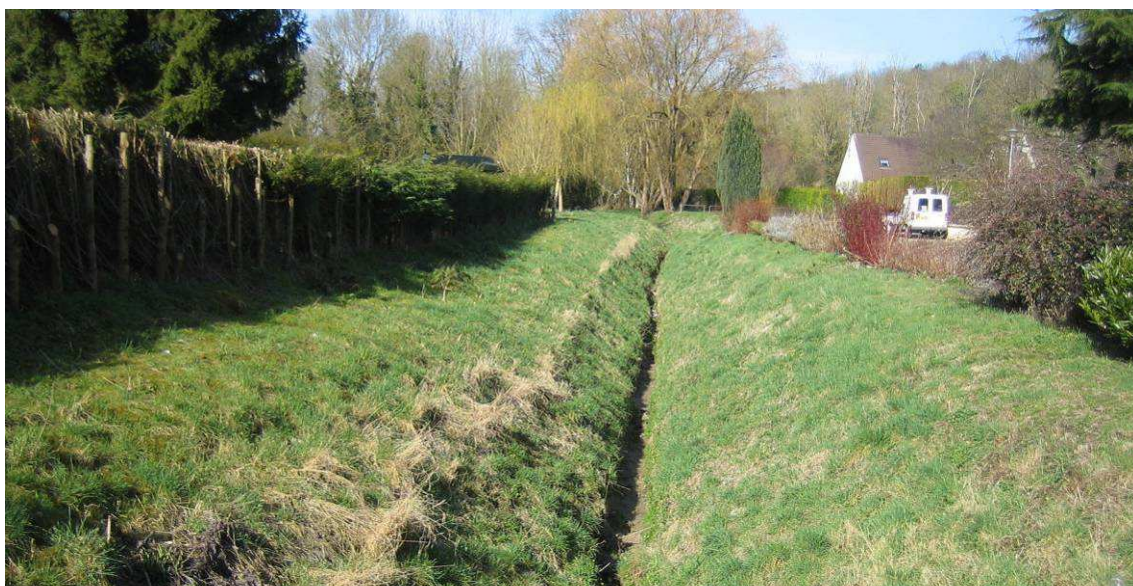
**Photo 18 : Fossé des Gorres à Précy-sur-Oise**

Le Fossé des Gorres a pour exutoire le Bassin de Garifontaine, ouvrage de tamponnement ayant lui-même pour exutoire le réseau unitaire de Précý-sur-Oise.

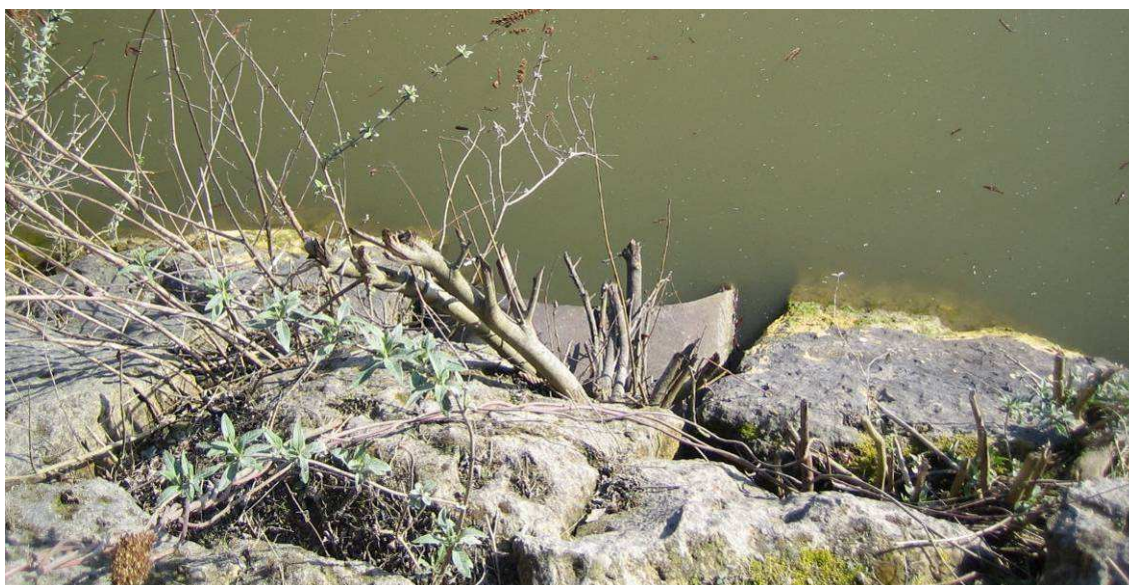
**Photo 20 : Rejet à l'Oise à Précý Sur Oise**

Au droit de la zone 1, deux rejets à l'Oise du réseau pluvial sont recensés, à l'ouest de la commune à l'extrémité de la Rue des Galluaux et Allée des Marronniers. Ces exutoires ont été contrôlés par temps sec, aucun écoulement n'était visible laissant supposer qu'aucun mauvais raccordement n'existerait sur ces parties du réseau.

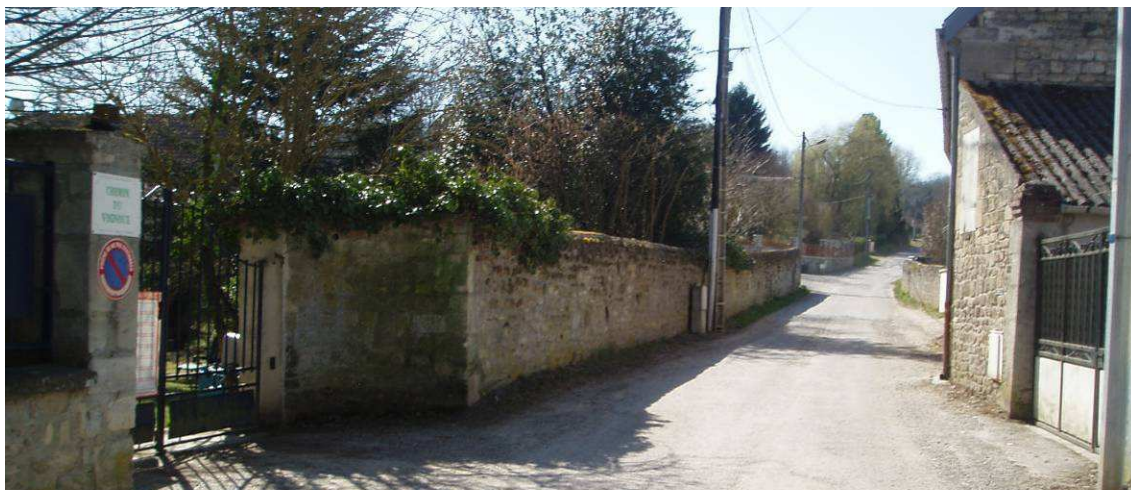
Photo 21 : Chemin des Vignoux

A ces carrefours, la Grande Rue (n°04, 07, 08 et 22) ne dispose pas de réseau pluvial. Ainsi les eaux de ruissellement et les eaux pluviales urbaines ruissellent librement sur la chaussée jusqu'au réseau unitaire situé au carrefour avec la Rue Leleu. A cet endroit le réseau ne peut assurément pas, dans le cas de violents orages gérer la totalité des eaux issues à la fois de la grande rue et de la Rue Leleu. Au niveau de ces carrefours, l'arrivée d'eau boueuse

provenant du plateau agricole dépose terre et cailloux. La stagnation des eaux de ruissellement au niveau des points bas de la rue gêne la circulation après un orage important.

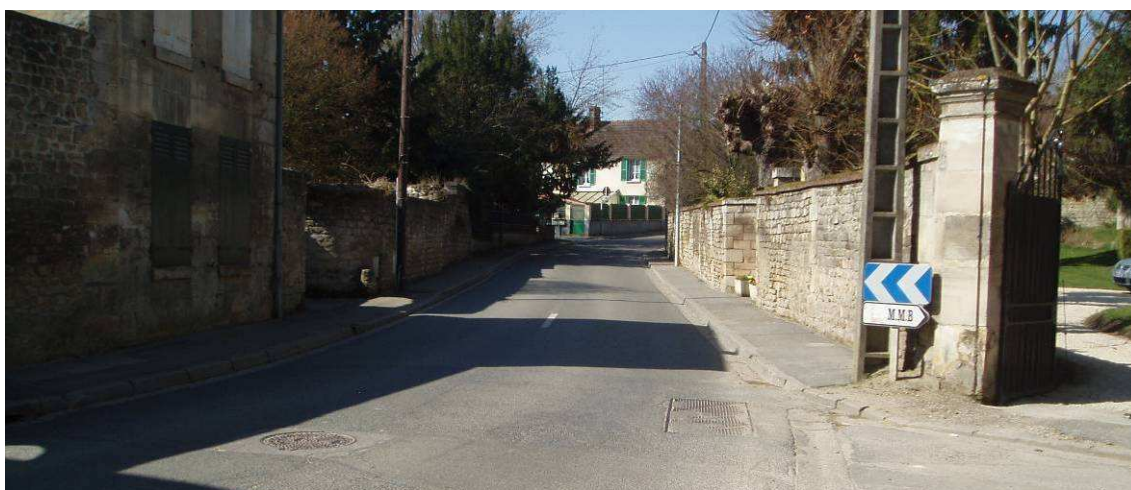
Photo 23 : Grande Rue, carrefour sujet régulièrement à des coulées de boue

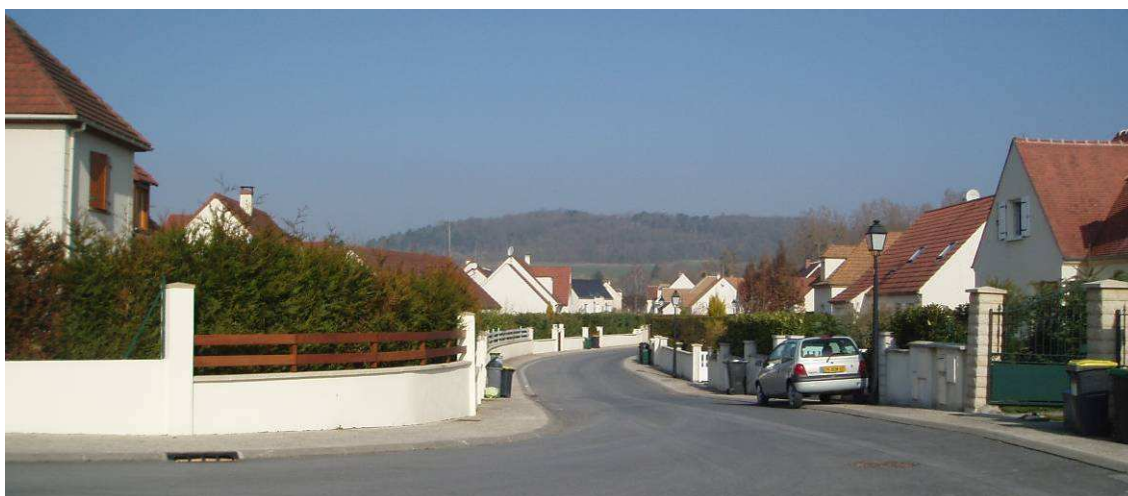
**Photo 26 : Clos des Moines**

- remontées de nappes au niveau du Clos des Moines et Route de Beauvais (n° 17) ;

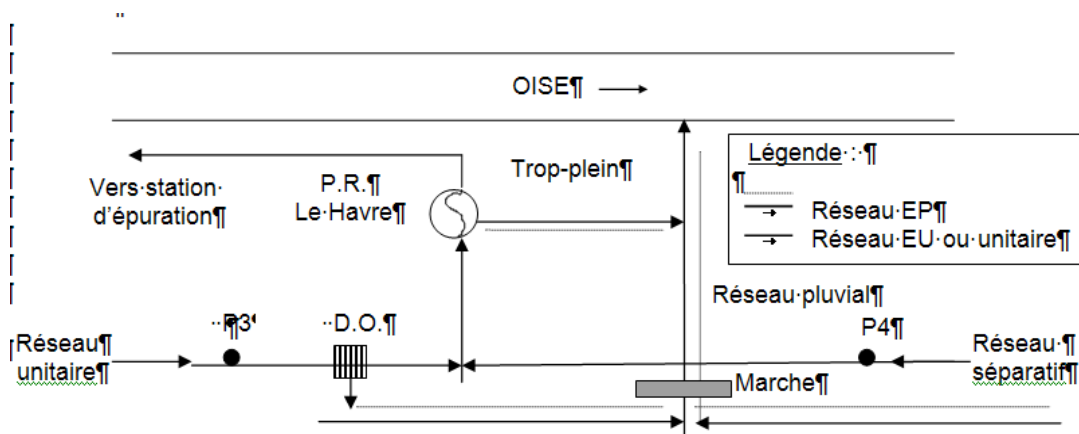
- des débordements par temps sec sont observés dus à un sous dimensionnement du poste de refoulement du Havre. Ce problème de sous dimensionnement pourrait être réglé par une modification de la capacité des pompes mais par manque de place, l'opération est difficile ;

- des débordements par temps de pluie sont observés et dus d'une part au débordement du déversoir d'orage et d'autre part au fait que le trop plein du DO arrive au poste de refoulement, qui étant déjà dimensionné, déverse.

Figure 11 : Schéma de fonctionnement du DO et du PR du Havre (extrait du Schéma Directeur d'Assainissement de 1999)

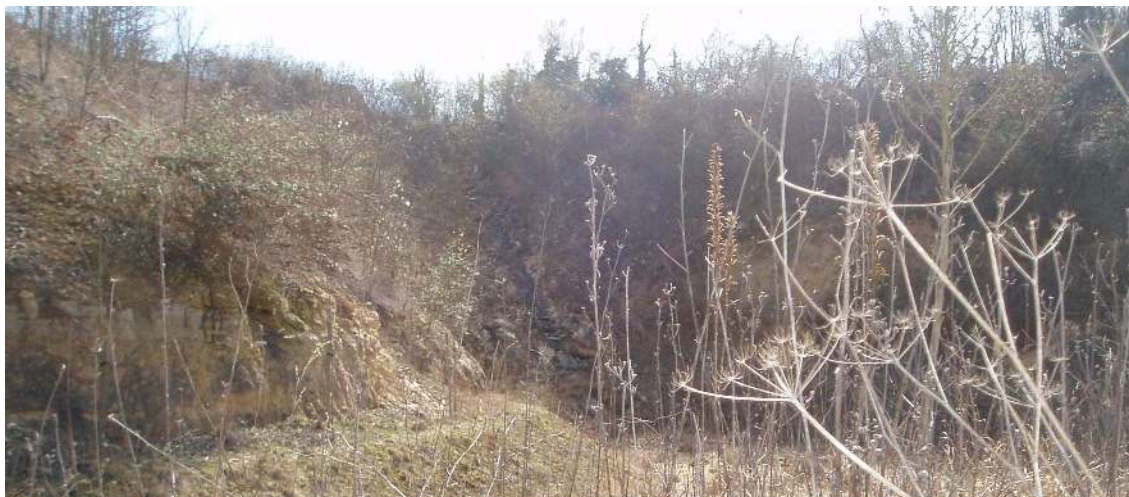
**Photo 36 : Bassin du Val d'Hardillère**

- dysfonctionnement du dessableur (n° 11) ;
- dysfonctionnement dans le secteur de la rue de la République en cas de fortes pluies et d'orages (n° 20) ;
- secteur de Boissy (n° 29) et du Val d'Hardillère (n° 09), sensibles aux inondations en cas de fortes pluies ;
- le Bassin du Val d'Hardillère n'est pas construit dans l'axe du talweg et est muni d'une espèce de gouttière PVC permettant de diriger les eaux depuis l'amont vers l'intérieur du bassin. Ce système ne semble pas être efficace et surtout peu pérenne.

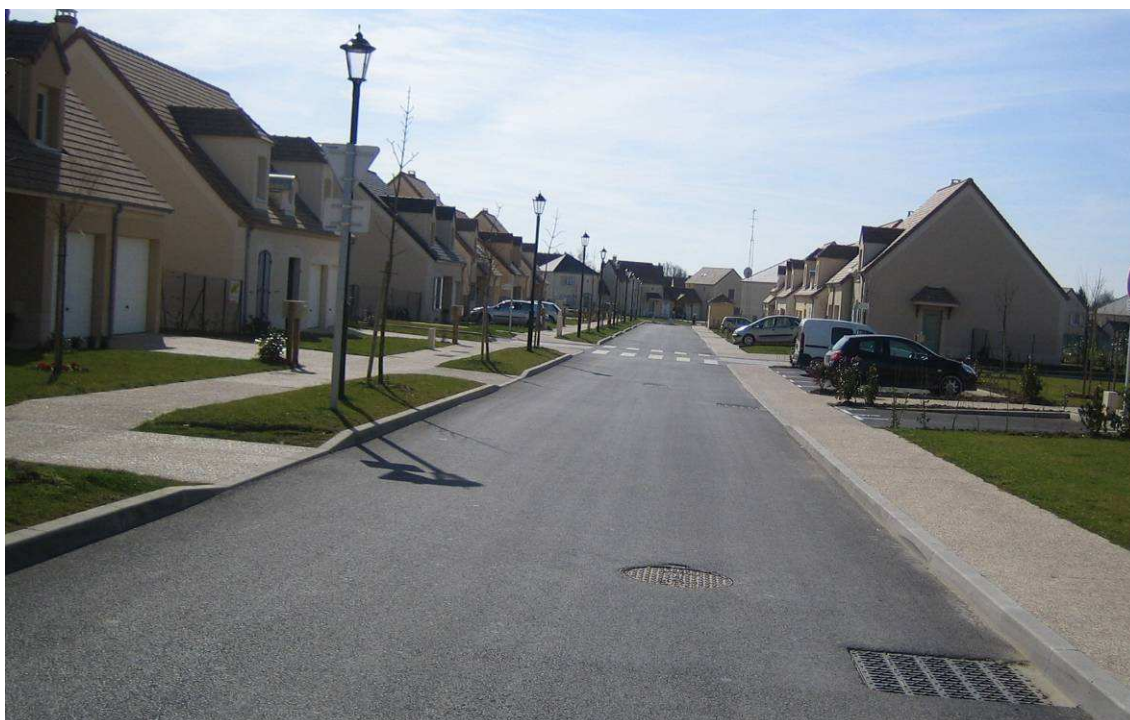
Photo 42 : Chaussée réservoir du Domaine du Château

Lors de l'orage du 13/05/2009 (6 mm de pluie en 1 h), la chaussée réservoir du Domaine du Château a débordé et 33 à 45 mm d'eau étaient observés en bas du lotissement. Ce dysfonctionnement (débordement de la chaussée réservoir) avait déjà été remarqué en août 2008.

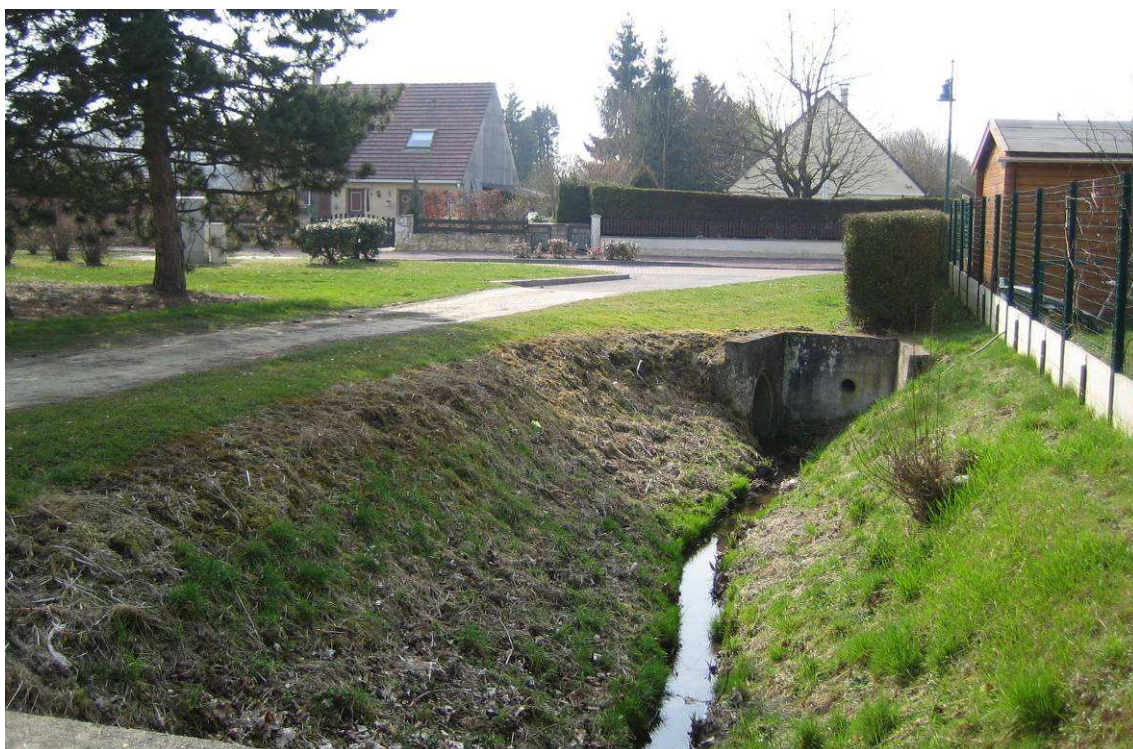
**Photo 46 : Fossé prolongeant le Castel le long de la CD 92 à proximité du poste de refoulement des étangs avant busage**

- le fossé prolongeant le Castel le long de la CD 92 à proximité du poste de refoulement des étangs avant busage ne semble pas recueillir uniquement de l'eau de pluie ;
- le fossé le long de la départementale n'est pas entretenu et est encombré de déchets divers. En contrepenne, il doit être prochainement reprofilé par le SIAE (n°25).

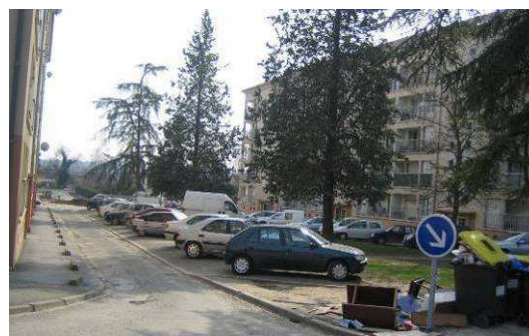
**Photo 50 : Cité de la Muette**

- problèmes de raccordement dans le lotissement des Noëls provoquant des débordements dans un secteur non urbanisé ;
- débordements au niveau du carrefour entre la rue de Rouen et la rue Salvador Allende (n° 21) ;
- mise en charge du réseau d'eaux pluviales de l'avenue de la Libération et de la cité de la Muette (n° 01, 02 et 14). Lors de l'orage du 13/05/2009, la Cité de la Muette était inondé ainsi que la maison située au 16 avenue de la Libération. 3h30 ont été nécessaires pour la vidange du système. Des investigations du SIAE ont permis de repérer l'origine du problème : une racine obstruait complètement la conduite d'évacuation des eaux pluviales de la cité. De plus, auparavant, l'étang au niveau du dessableur évacuait son trop plein dans le dessableur, provoquant la mise en charge et le débordement du réseau de la Cité de la Muette. Ce trop plein a été supprimé.

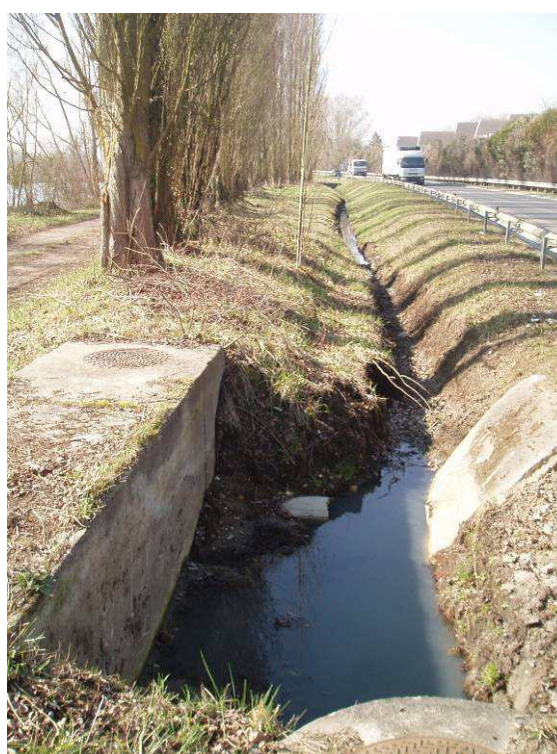
**Photo 51 : Dessableur**

Au sud de la commune après passage par un dessableur inefficace, le réseau pluvial se jette dans le fossé le long de l'étang en bordure de la CD 92 ayant pour exutoire le rejet à l'Oise au lieu-dit l'Ile Berthot.

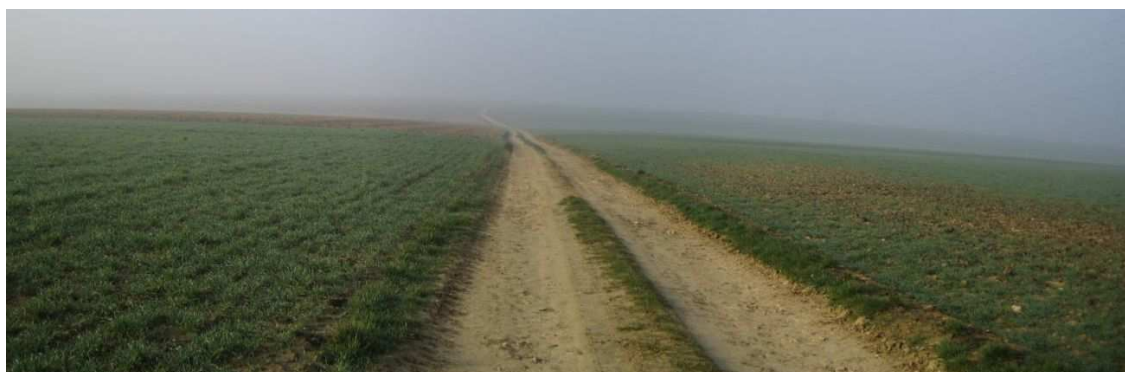
Que ce soit dans la zone 1 ou dans la zone 2, le plateau cultivé montre un paysage d'openfield à grandes parcelles sans obstacle hydraulique. Cette caractéristique est à l'origine d'un ruissellement important et une circulation sans frein hydraulique. La taille des parcelles permet la production de volumes d'eau importants, en présence de parcelles nues ou quasi nues (printemps) ou dégradées en été. Le parcellaire ne tient pas compte du relief, ainsi les vallons secs assurent une concentration rapide du ruissellement et peuvent être sujets à une érosion des sols par ruissellement concentré. Seule, la succession culturale peut aboutir à une hétérogénéité le long du trajet des écoulements et permet de limiter le phénomène en alternant parcelles nues et parcelles avec un couvert végétal développé.

L'absence d'obstacles hydrauliques est également observée entre les parcelles et les différentes infrastructures de type route, chemin agricole ou habitations. Cette absence de zones tampons permet une exportation aisée des eaux et sédiments produits au niveau des parcelles. Outre des inondations locales, routes coupées, dégradation, boue sur la chaussée (rendue ainsi glissante) et danger pour la circulation, les flux et sédiments ainsi exportés sont pris en charge et facilement guidés vers les zones plus en aval.

**Photo 54 : Parcelles agricoles sans obstacle hydraulique - Commune de Saint Leu d'Esserent**

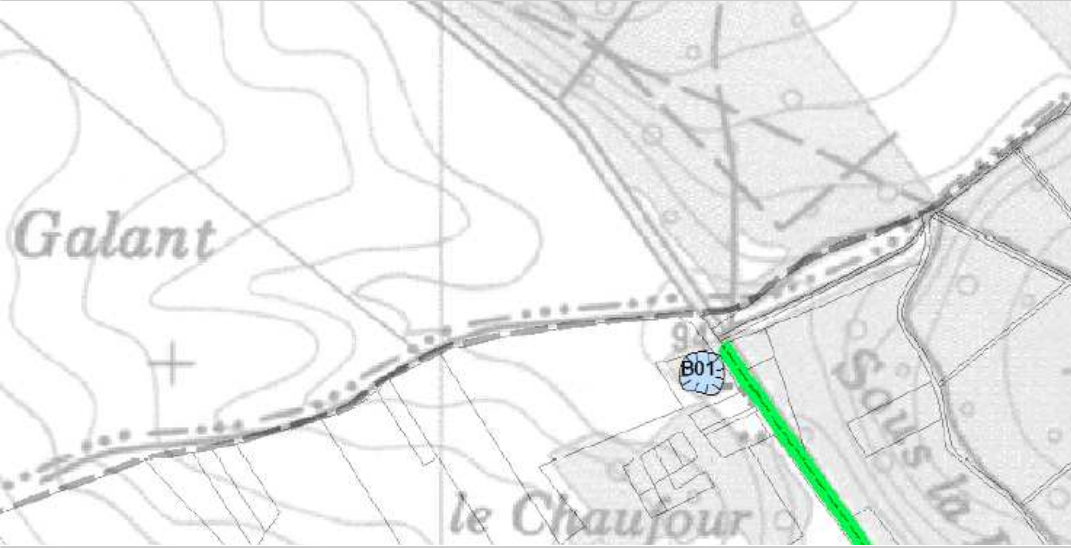
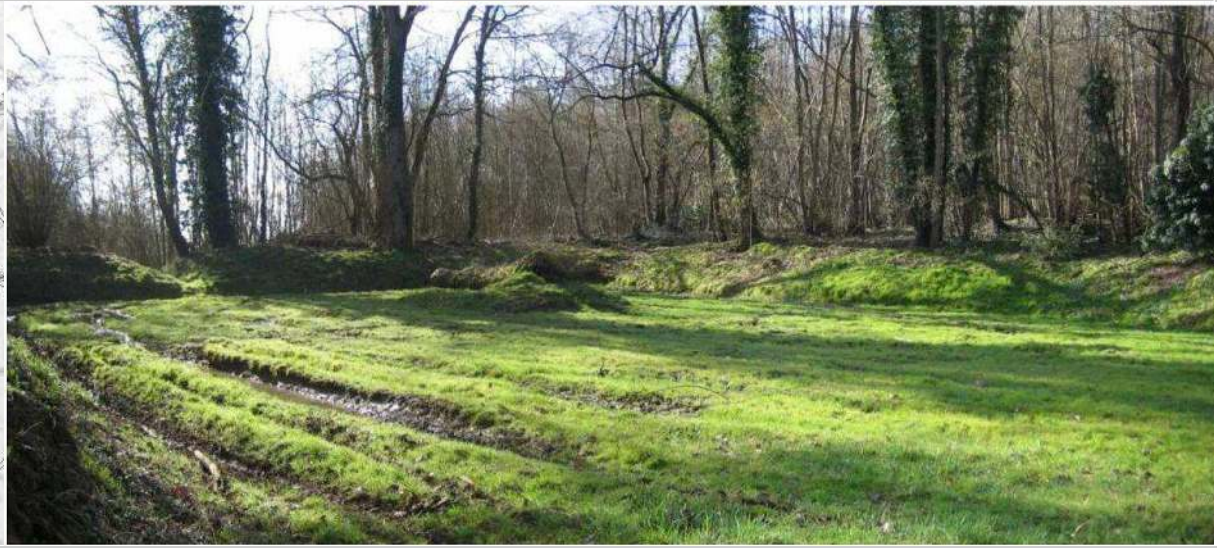
Fiche B01 : Réhabilitation du bassin de Villeneuve 3

<p>Le bassin de Villeneuve 3 pose deux problèmes : il ne capte pas intégralement les écoulements ruraux, même pour des petites pluies, et sa capacité actuelle (800m<sup>3</sup>) est insuffisante dès la pluie décennale.</p> <p>Sa réhabilitation aura deux impacts : lui permettre d'assurer une protection décennale et écrêter le débit de pointe qui arrive dans le réseau de gestion des eaux pluviales de Blaincourt-lès-Précy.</p>
<p>Image aérienne du site</p>		<p>Synthèse hydraulique</p>

<p>Pluie de projet : orage décennal d'une heure (22mm)</p> <p>Volume à stocker : 5900 m<sup>3</sup></p> <p>Débit entrant : 1180 L/s</p> <p>Débit sortant : 110 L/s</p> <p>Réduction du débit de pointe : 91%</p>
		<p>Coût de l'aménagement (HT)</p>
		<p>108 400 euros</p>

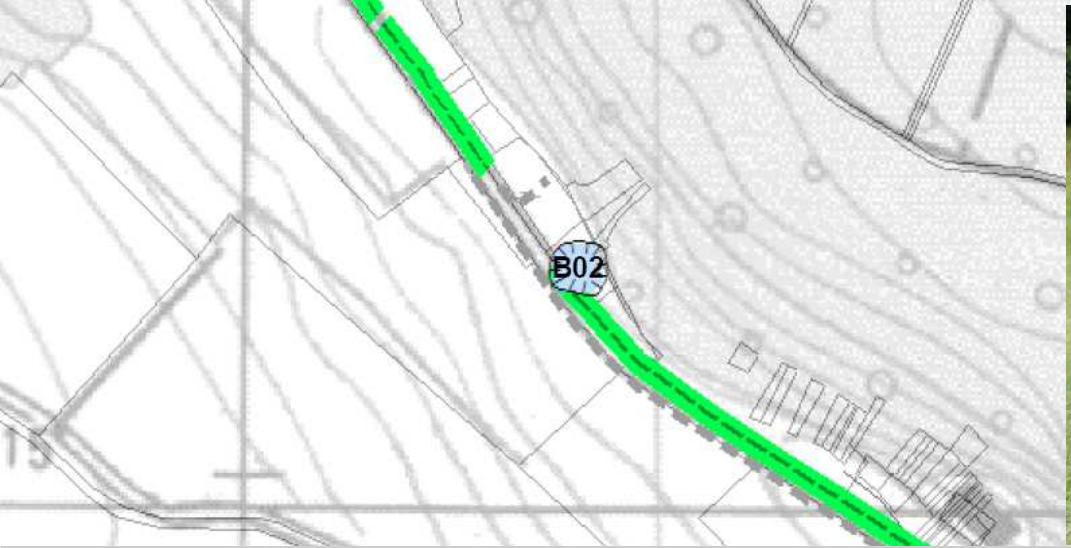
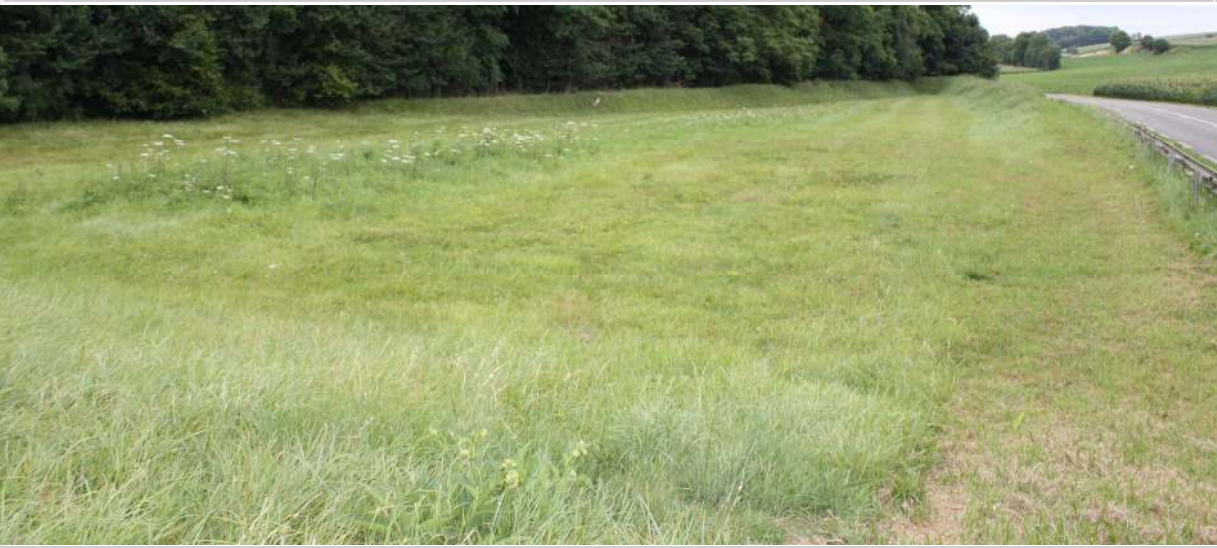
Fiche B02 : Réhabilitation des bassins de Villeneuve 1&2

<p>Les bassins de Villeneuve 1&amp;2 posent deux problèmes : ils ne captent pas intégralement les écoulements ruraux, même pour des petites pluies, et leur capacité actuelle (440m<sup>3</sup>) est insuffisante dès la pluie décennale.</p> <p>Leur réhabilitation aura deux impacts : permettre d'assurer une protection décennale et écrêter le débit de pointe qui arrive dans le réseau de gestion des eaux pluviales de Blaincourt-lès-Précy.</p>
<p>Image aérienne du site</p>		<p>Synthèse hydraulique</p>

<p>Pluie de projet : orage décennal d'une heure (22mm)</p> <p>Volume à stocker : 4200 m<sup>3</sup></p> <p>Débit entrant : 110 L/s</p> <p>Débit sortant : 90 L/s</p> <p>Réduction du débit de pointe : 18%</p>
<p>Coût de l'aménagement (HT)</p>		<p>91 000 euros</p>

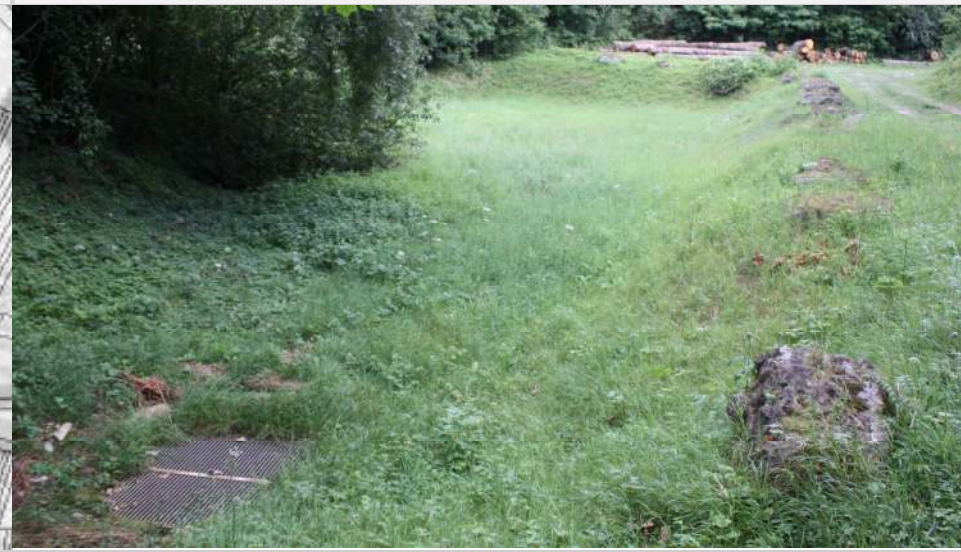
Fiche B03 : Réhabilitation du bassin du Lion

La capacité actuelle du bassin du Lion ( $1000\text{m}^3$ ) est insuffisante dès la pluie décennale.

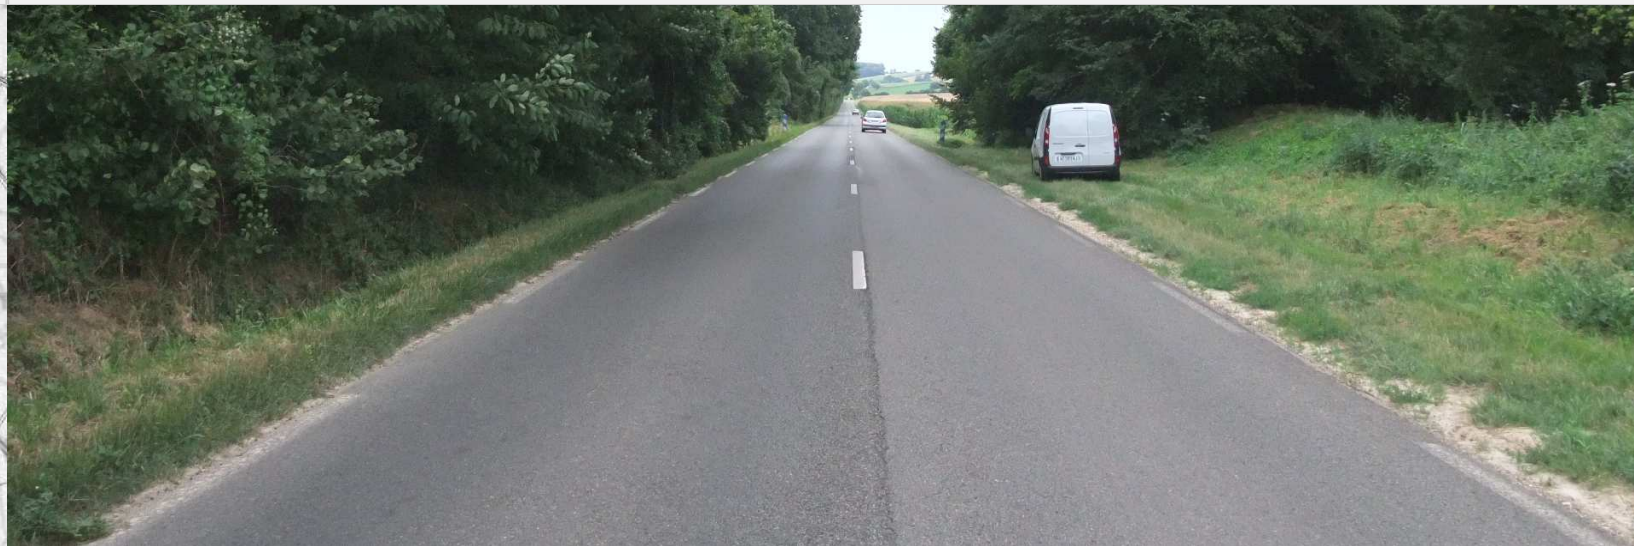
Fiche B04 : Réhabilitation du fossé de la RD92

Le fossé actuel le long de la RD92 guide les écoulements sans les ralentir, et contribue à accélérer le temps de transfert vers l'aval.

Le ralentissement des écoulements favorisera le dépôts des sédiments chargés en polluants. La noue favorise aussi l'épuration des eaux en permettant l'infiltration d'une partie des eaux.

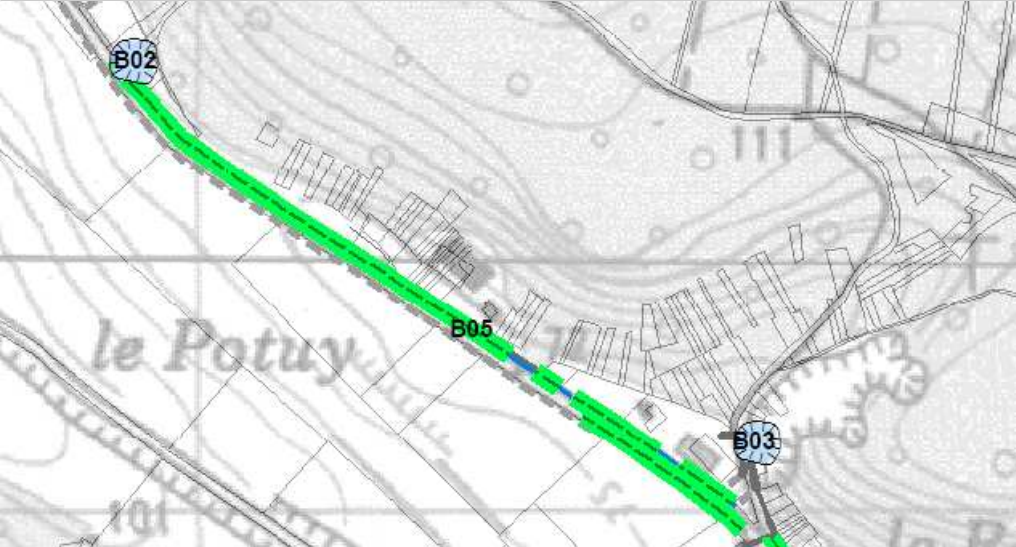
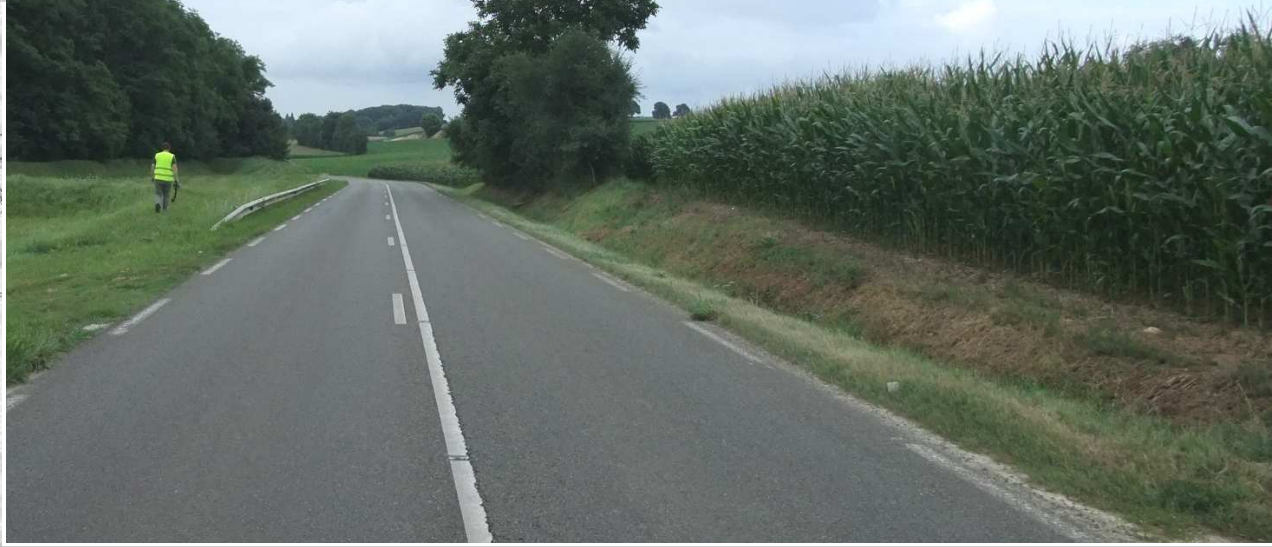
Fiche B05 : Réhabilitation du fossé de la RD92

<p>Le fossé actuel le long de la RD92 guide les écoulements sans les ralentir, et contribue à accélérer le temps de transfert vers l'aval.</p> <p>Sa réhabilitation sous forme de noue avec gabions va permettre de ralentir les écoulements et donc d'étaler le pic de crue.</p>
Image aérienne du site	Impact de l'aménagement sur les problèmes hydrauliques du SIAE

Coût de l'aménagement (HT)		14 000 euros
Impact environnemental		<p>Le ralentissement des écoulements favorisera le dépôts des sédiments chargés en polluants. La noue favorise aussi l'épuration des eaux en permettant l'infiltration d'une partie des eaux.</p>

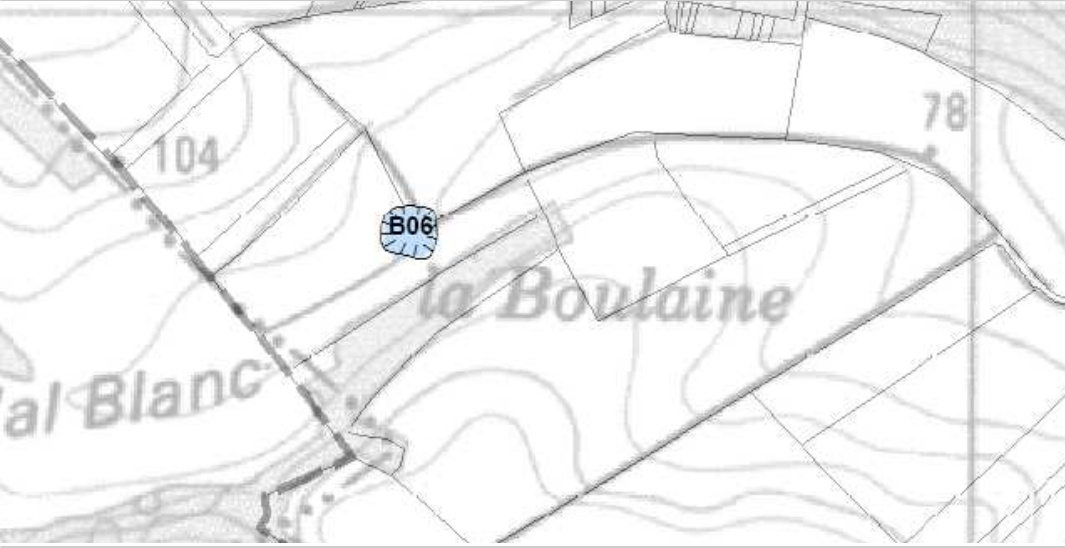
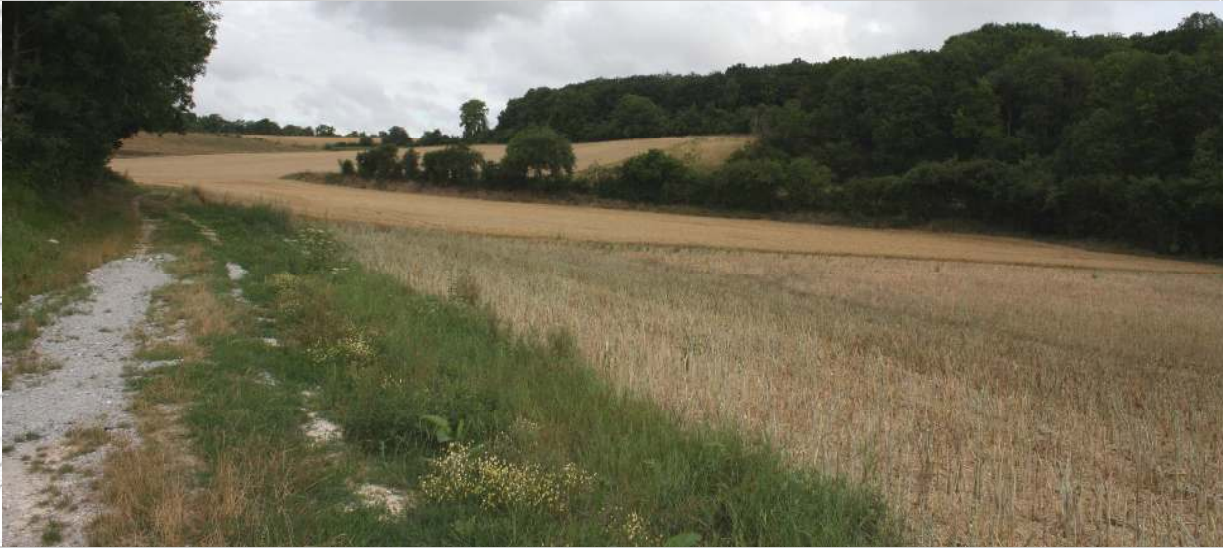
Fiche B06 : Création d'une prairie inondable

<p>Le bassin du Bosquet ne peut pas suffire à protéger les zones urbaines.</p> <p>La prairie inondable B06 permet de compléter le bassin du Bosquet pour assurer une protection décennale des zones urbaines.</p>
Image aérienne du site	Impact de l'aménagement sur les problèmes hydrauliques du SIAE	Synthèse hydraulique

<p>Pluie de projet : orage décennal d'une heure (22mm)</p> <p>Volume à stocker : 18 900 m<sup>3</sup></p> <p>Débit entrant : 4150 L/s</p> <p>Débit sortant : 140 L/s</p> <p>Réduction du débit de pointe : 97%</p>
		Coût de l'aménagement (HT)
		191 000 euros
		Impact environnemental
		Abattement de la charge en sédiment et des polluants associés aux eaux de ruissellement

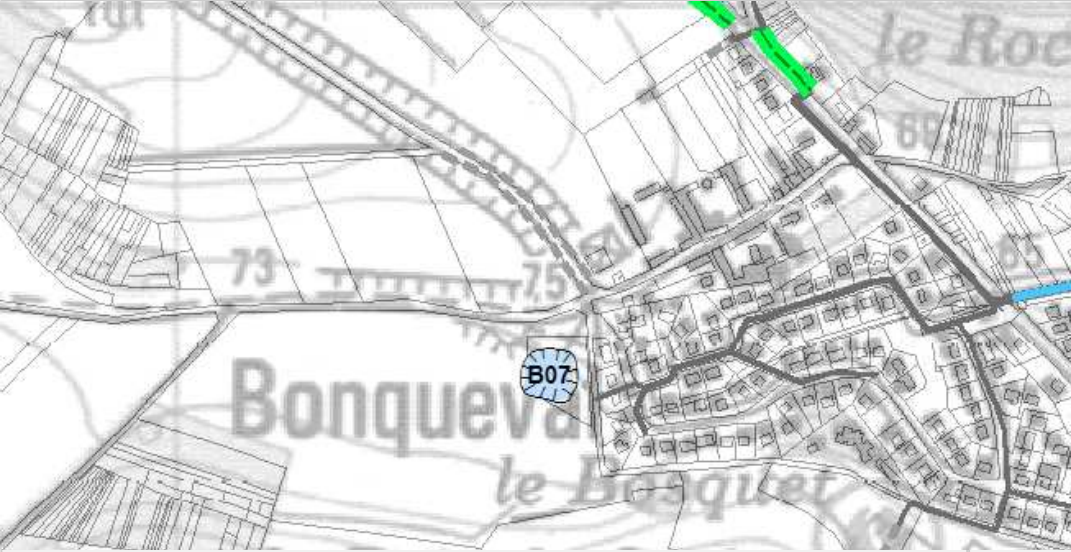
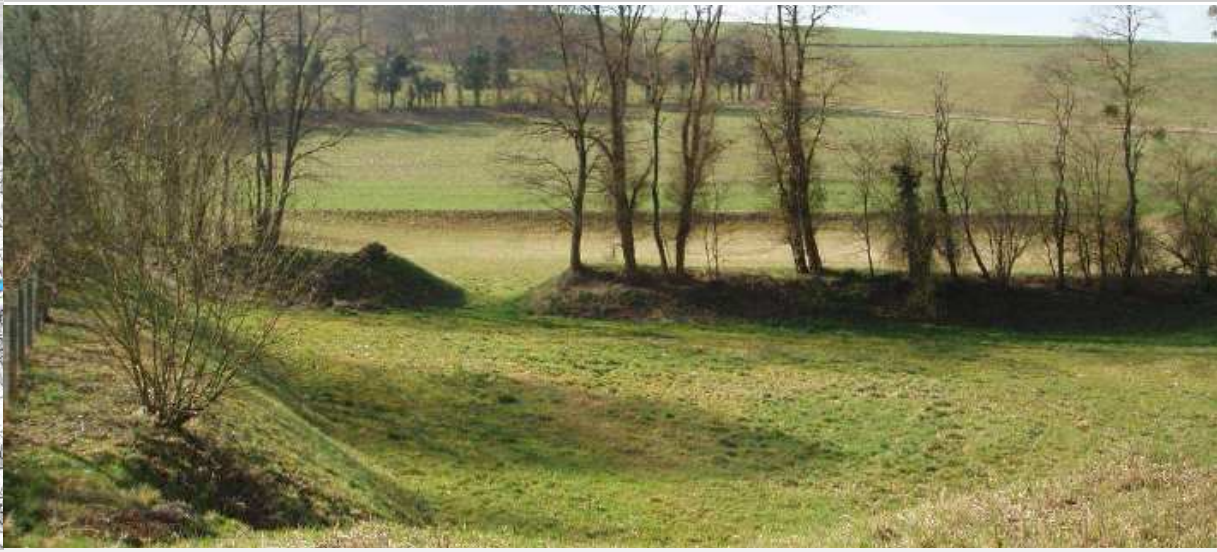
Fiche B07 : Réhabilitation du bassin du Bosquet

<p>La capacité actuelle du bassin du Bosquet (5900m<sup>3</sup>) est insuffisante dès la pluie décennale.</p> <p>Sa réhabilitation va permettre d'assurer une protection décennale et d'écrêter le débit de pointe qui arrive dans le réseau de gestion des eaux pluviales de Blaincourt-lès-Précy.</p>
<p align="center">Impact de l'aménagement sur les problèmes hydrauliques du SIAE</p>		<p align="center"><b>Synthèse hydraulique</b></p> <p>Pluie de projet : orage décennal d'une heure (22mm)</p> <p>Volume à stocker : 7900 m<sup>3</sup></p> <p>Débit entrant : 1500 L/s</p> <p>Débit sortant : 160 L/s</p> <p>Réduction du débit de pointe : 72%</p>
<p align="center">Image aérienne du site</p>

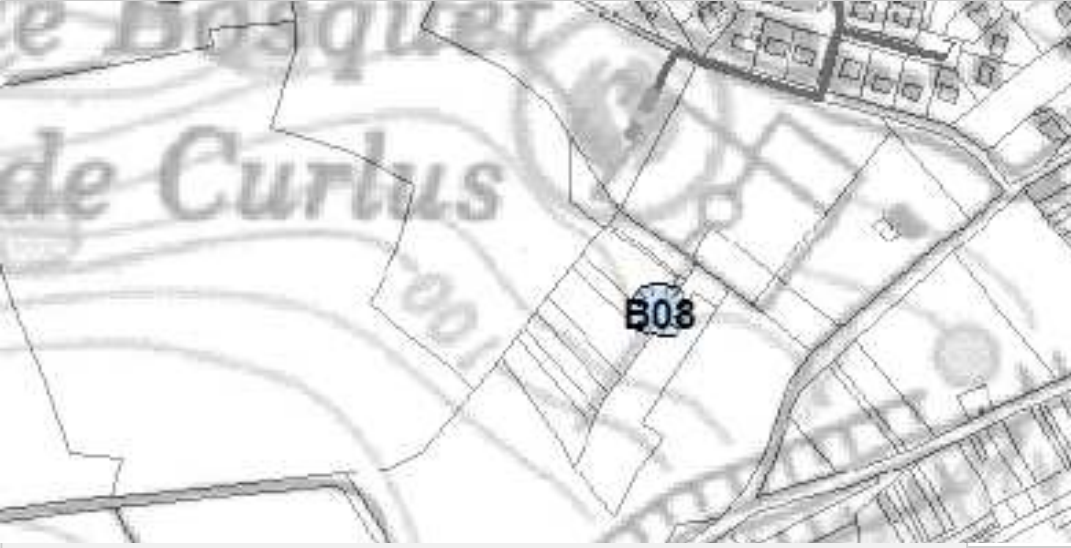
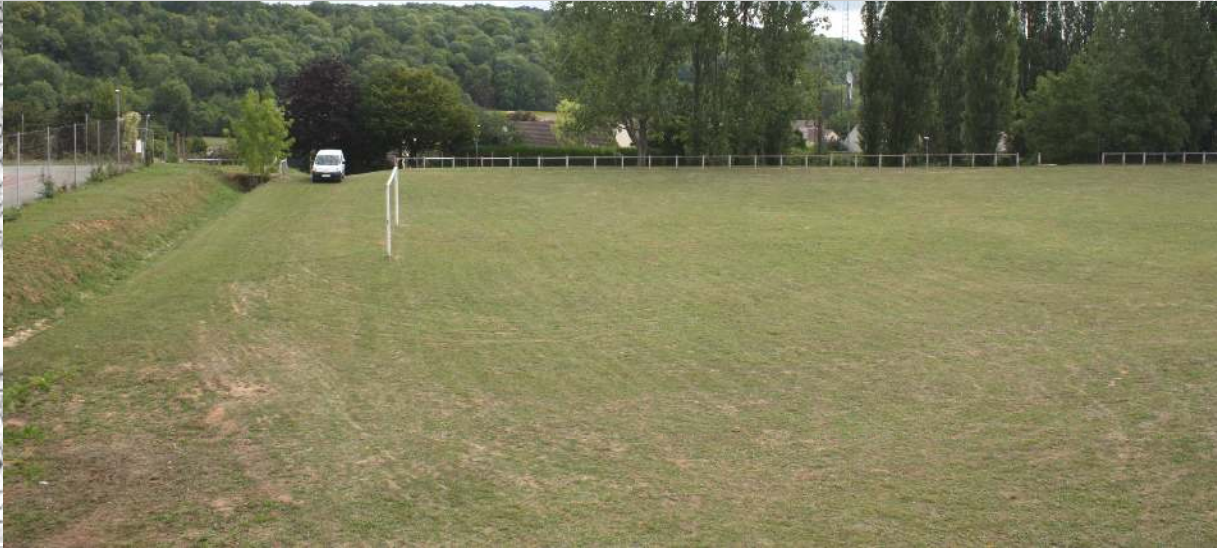
Fiche B08 : réhabilitation d'un bassin

<p>Le stade de Blaincourt-lès-Précy collecte et stocke des eaux de ruissellement par temps de pluie. Un ancien bassin non entretenu existe juste en amont.</p> <p>Sa réhabilitation permettra de protéger le stade.</p>
Image aérienne du site	Impact de l'aménagement sur les problèmes hydrauliques du SIAE	Synthèse hydraulique
